# Prüfbericht 2009 H

nach DIN 1076

Bauwerksname **Brücke Neuseedeicher Weg**  
Teilbauwerksname **Straßen- und Wirtschaftswegbrücke**  
Kreis  
Ort **Stadt Norden**  
Bauwerksrichtung **von West nach Ost**  
Bauwerksart **Balkenbrücke / Mittelträger / Trapezplatte**  
Tragfähigkeit  
Baujahr **1970**

Prüfrichtung **von West nach Ost**  
Prüfer **Dipl.-Ing. U. Donner**  
Prüfung vom **25.11.2009** bis **30.11.2009**

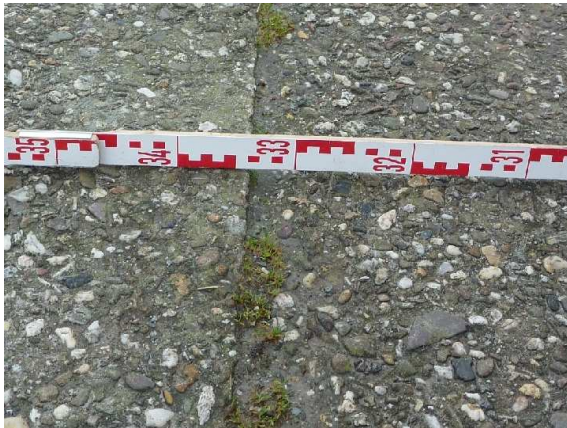
[14] Balken / Längsträger, Raumfuge, alle, Lage ist falsch, Oberseite, Höhenversatz zwischen Fertigteilen, Bewuchs in Fugen

S=0, V=1, D=0 EP

HÖHENVERSATZ ZWISCHEN FERTIGTEILEN

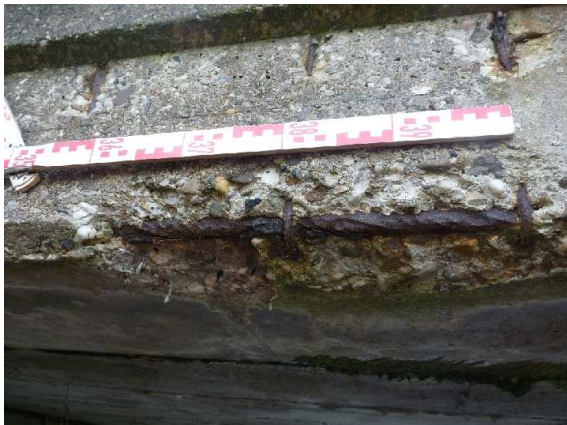
[6] Balken / Längsträger, Betonansichtsfläche, mehrfach, Abplatzung mit freiliegender Bewehrung, beidseitig, außen und innen

S=3, V=0, D=3 EP

RANDFERTIGTEIL

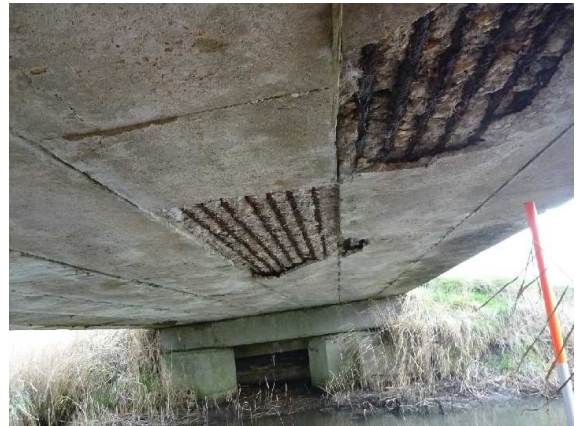
[7] Balken / Längsträger, Beton, großflächig, Abplatzung mit freiliegender Bewehrung, gesamter Überbau, Unterseite, Bewehrungskorrosion mit Querschnittsminderung örtlich bis zu 30 % vorhanden, Betonüberdeckung hohlklingend, Längsrisse aufgrund von korrodierter Längsbewehrung vorhanden.

S=3, V=0, D=4 EP

UNTERSICHT

Bemerkung Aufgrund des baulichen Zustandes empfehlen wir SOFORT eine Nutzungseinschränkung vorzunehmen und die Konstruktion vollständig zu erneuern.

- die Tragfähigkeit ist auf 7,50 t und die zulässige Höchstgeschwindigkeit auf 10 km/h zu beschränken

- die Durchfahrtsbreite sollte auf 2,50 m eingeengt werden

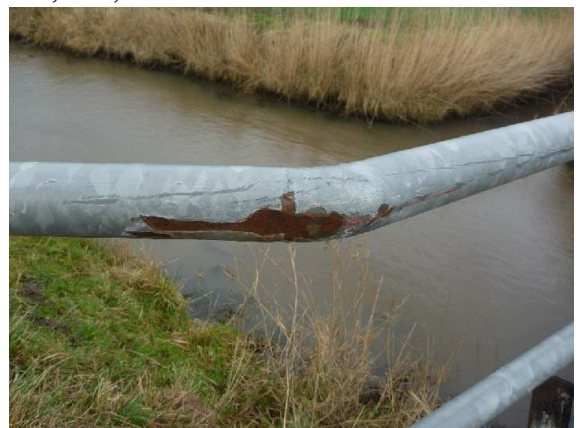
[11] Handlauf des Geländers, Stahl / Metall, eine Stelle, beschädigt durch Fremdeinwirkung, vorne am Bauwerk, links

S=0, V=0, D=1 EP

ANFAHRSDEN GELÄNDER

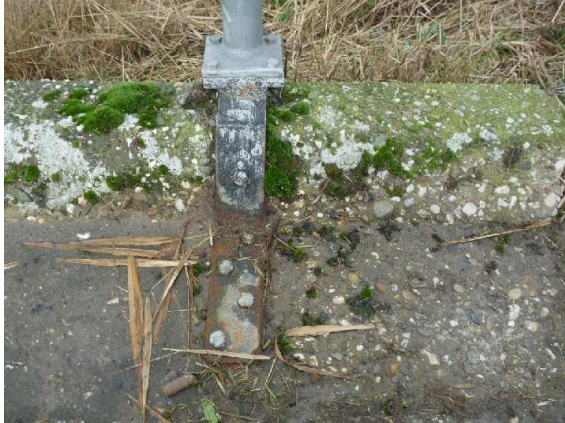
[5] Pfostenverankerung des Geländers, Blech, alle, angerostet, beidseitig  
 S=0, V=1, D=1 EP

PFOSTENVERANKERUNG

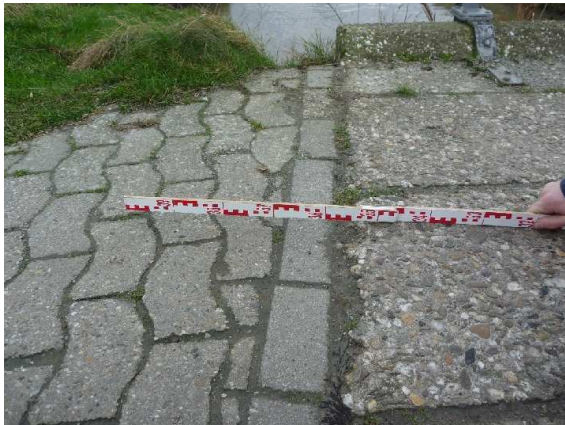
[15] Fahrbahnbelag, Pflasterung, mehrfach, 2 - 5 cm abgesackt / gesetzt, vorne und hinten am Bauwerk  
 S=0, V=2, D=1 EP

PFLASTERUNG

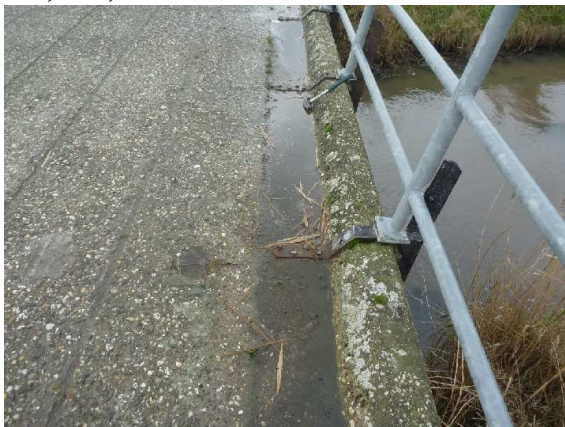
[13] Entwässerungsrinne vor dem Bord, mehrfach, Wasserstau, Ablauf mangelhaft, beidseitig  
 S=0, V=1, D=0 EP

WASSER AN SCHRAMMBORD

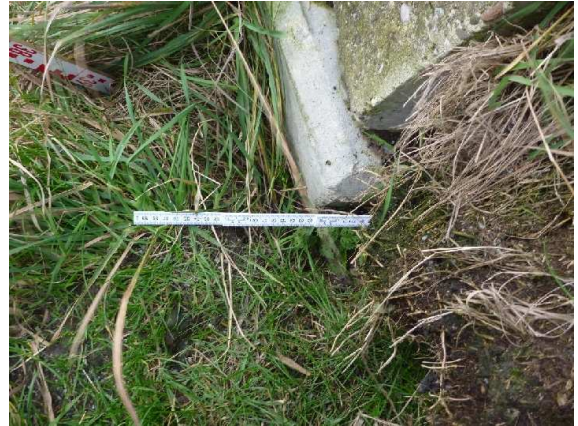
[16] Hinterfüllung im Bereich des Widerlagers, eine Stelle, Hohlstelle, Tiefe: 80,0 cm, vorne am Bauwerk, links  
 S=0, V=2, D=0 EP

HOHLRAUM HINTERFÜLLBEREICH
