# **Sachverständigen Gutachten**

**Gutachterliche Bewertung und Beurteilung einer Eiche auf dem Gelände  
der Kreisvolkshochschule in Norden**

Kirchhatten, den 27.09.2010

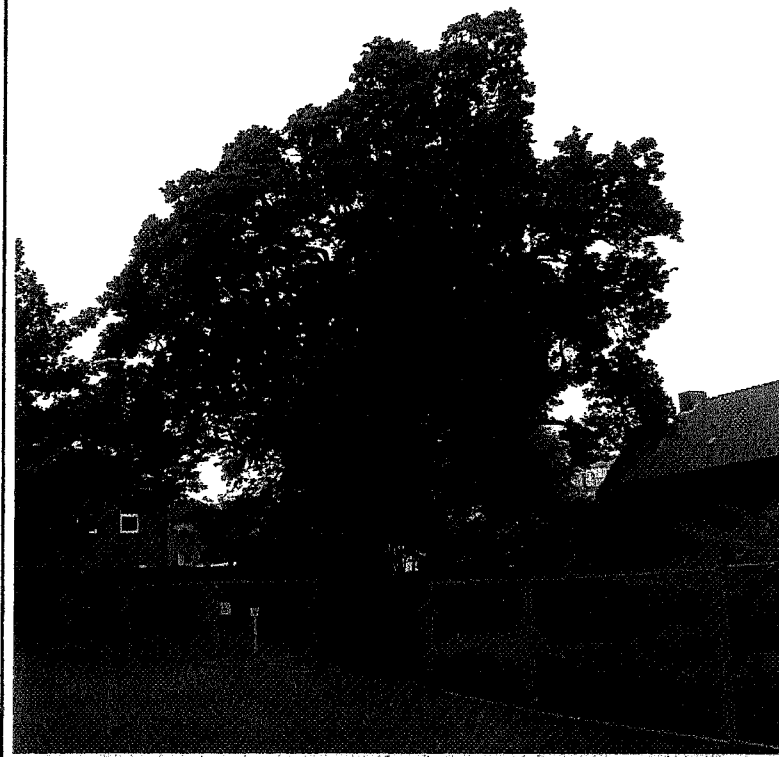
Fotoaufnahme vom 26.04.2010

Das Foto zeigt den gutachtengegenständlichen Baum mit einem Großteil der ausbruchgefährdeten Äste

Aus gutachterlicher Sicht kann nur eine sogenannte Kronenkappung in Frage kommen, bei der etwa 30 bis 40 % des Kronenvolumens, von der Peripherie her abgenommen werden muß. Bei dieser Maßnahme müssen die gefährlichen Überhangäste um etwa 2,50 bis 3,50 Meter ( bei Bedarf auch 4,0 bis 4,50 Meter ) zurückgeschnitten werden. Es ist dem Sachverständigen selbstverständlich klar, daß durch einen solchen starken Eingriff der Baum seine Kronenform ( Habitus ) verliert und in den ersten 2 Jahren sehr unansehnlich

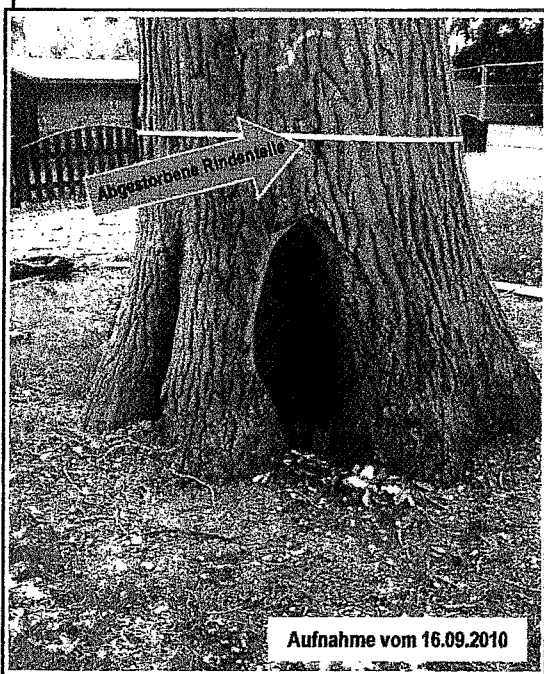
180 Jahre geschätzt. Am Stammfuss zeigt sich auf der Nordseite eine größere Altwunde, die gut 60 bis 70 cm in den Holzkörper des Baumes eingedrungen ist. Es handelt sich hierbei um eine alte Trockenmorschung, die auf die Standfestigkeit der Eiche keinen großen Einfluss hat. Hierbei kommt es auf die sogenannte Restwandstärke an. Da der Stammumfang 3,75 Meter beträgt, errechnet sich der Durchmesser des Stammes mit 1,20 Meter. Das bedeutet, daß im Schadstellenbereich noch eine Restwandstärke von gut 60 cm vorhanden ist. Werden diese Werte auf die gesamte Stammbasis übertragen, kann festgestellt werden, dass der Stammfuss des Baumes noch mit 70 bis 80 % gesunder Holzmasse ausgestattet ist.

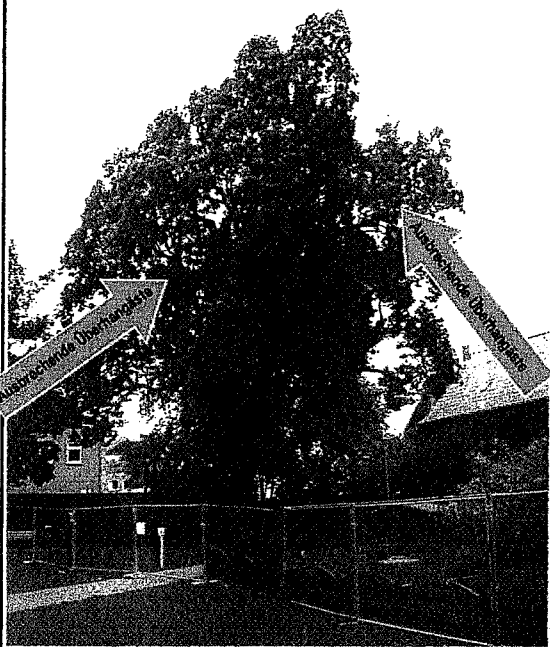
Aufnahme vom 16.09.2010

( wegen der Gebäudenähe ) oder auch mit Personenschäden ( öffentlicher Überwegungsverkehr ) verbunden sein könnte. Die stärkeren sogenannten Überhangäste sind weit ausladend und stellen sich mit einem kräftigen Drehwuchs dar. Solche Äste sind nicht sicher und müssen als gefährliche Ausbruchäste bezeichnet werden. Schon heute ist zu erkennen, dass diese Astpartien bei ungewöhnlichen Witterungslagen ( überstarke herbstliche Orkanböen, seltene sommerliche Gewitterwindhosen, winterliche Schnee- und Eislasten usw. ) unvermittelt abbrechen werden und dabei erheblichen Schaden ( insbesondere auch Personenschäden ) verursachen können. Diese Überhangäste stellen zu jeder Zeit eine potentielle nicht kalkulierbare Gefahr dar. In der Regel können Bäume auf solche ungewöhnlichen Wachstumsprozesse im Kronen- und Astbereich entsprechend reagieren und wehren sich gegen einen Ausbruch. Da aber durch das hohe Alter der Eiche die Wachstumsvorgänge nicht mehr so ablaufen wie bei jüngeren Bäumen, werden auch die Aussenäste im Spannungsbereich nicht mehr so versorgt wie es im Grunde sein sollte, sodaß es in der Folge des Alterungs-

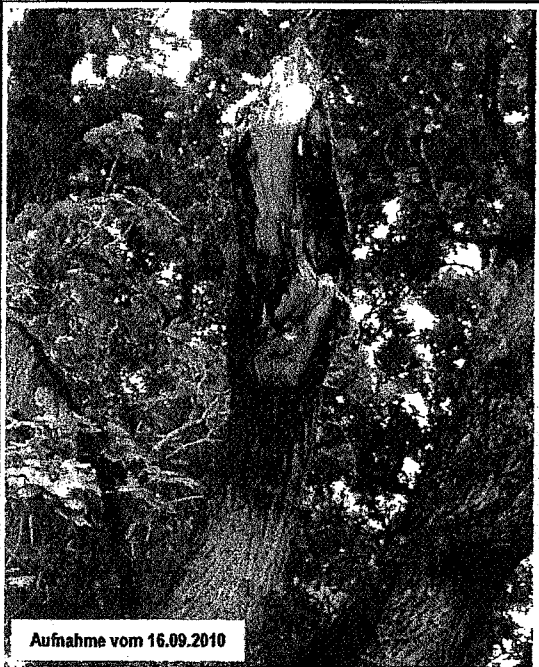
Aufnahme vom 16.09.2010

stürzen. Die nebenstehende Fotoaufnahme zeigt einen dieser Astbrüche wie sie zuvor beschrieben wurden. Bei diesem Bruchast handelt es sich um einen Starkast mit einem Umfang von gut 50 cm, der ohne jegliche Vorwarnung ausgebrochen ist. Es kann auch davon ausgegangen werden, dass es sich um einen sehr schweren Ast, von etwa 100 bis 120 Kilo, gehandelt hat. Dieser Ast war voll belaubt und zeigte keinerlei Mängel, sodass ein Ausbruch nicht erwartet werden konnte oder vorhersehbar gewesen wäre. Auffällig bei diesem Astbruch ist die weite Ausladung sowie die Stellung des Astes. Es kann hier eindeutig fest-gestellt werden, daß es sich um einen Starkast handelt, der durch sein nach außen gelagertes Über-gewicht abgebrochen ist. Es ist an der Bruchstelle des Astes sehr gut zu erkennen, daß es sich um einen

völlig gesunden Ast gehandelt hat der weder angebrochen noch angefault war oder eine sonstige Verletzung hatte. Dieser Starkast war zwar in ungewöhnlicher Form gewachsen und war statisch nicht optimal ausgebildet, dennoch konnte mit einem Ausbruch nicht gerechnet werden. Bei der gutachtengegenständlichen Eiche fallen mehrere solcher Äste ins Auge, die zum Ausbruch neigen. Dass unter den gegebenen Umständen die Verkehrs-sicherheit nicht mehr gewährleistet werden kann, versteht sich von selbst und veranlaßte den Eigentümer den Fallbereich der gefährlichen Äste mit einem Bauzaun abzusichern. Die Ausbildung solcher statisch schlecht entwickelten Kronenzweige und Drehäste ist bei Eichen im Grunde ungewöhnlich, zeigt aber im vorliegenden Fall die Gefährlichkeit solcher Äste. In der Fotoaufnahme auf Seite 2 des Gutachtens sind diese ausbruchgefährdeten Äste deutlich dargestellt. Auch in der Inaugenscheinnahme vor Ort lässt sich die Gefährlichkeit der Situation eindeutig erkennen. Aus gutachterlicher Sicht ist eine Pflegemaßnahme zur Wiederherstellung der Verkehrssicherheit unumgänglich und sofort einzuleiten. Ob die Sicherheit durch die Fällung des Baumes oder durch eine Kronenschnittmaßnahme geschehen soll ist mit den entsprechenden Gremien und dem Eigentümer vor Ort zu klären. Der Sachverständige wird hierzu eine Empfehlung machen.

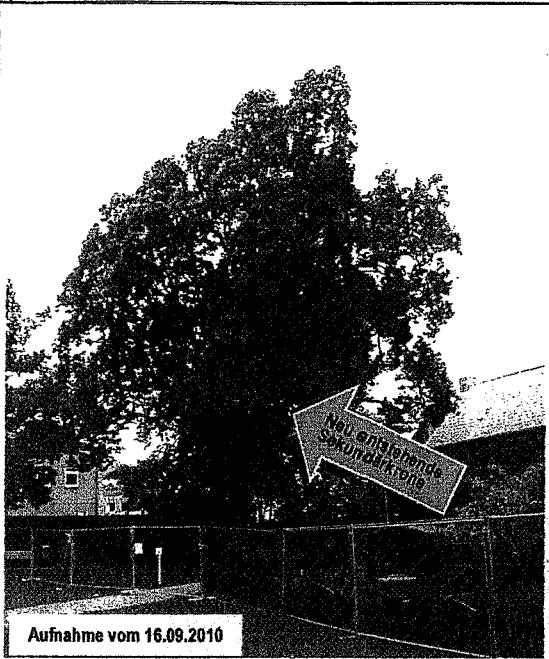
Bei genauer fachkundiger Betrachtung fällt auch auf, dass die Eiche eine neue Innenkrone ( fachlich Sekundärkrone ) aufbauen will. Diese Neuentwicklung einer Sekundärkrone führt dazu,

dass der Baum damit beginnt seine Aussenäste im Laufe der Zeit abzuwerfen. Dieses Entwicklungswachstum ist sehr häufig bei alten Bäumen zu beobachten, die ihren Lebenszenit weit überschritten haben. Da die Aussenäste für den alternden Baum zum Problem werden und er nicht mehr in der Lage ist diese ausreichend mit Nährstoffen zu versorgen, wird ein Teil dieser Äste abgeworfen. Diese Unterversorgung führt dann auch dazu, dass ein Großteil der Äste das Eigengewicht nicht mehr tragen können und somit auszubrechen beginnen. Im Weiteren zeigt sich in diesem Entwicklungszustand eine erste leichte Verkahlung der Oberkrone des Baumes. Die nachfolgende Darstellung, nach Roloff zeigt, wo die gutachtengegenständliche Eiche einzuordnen ist.

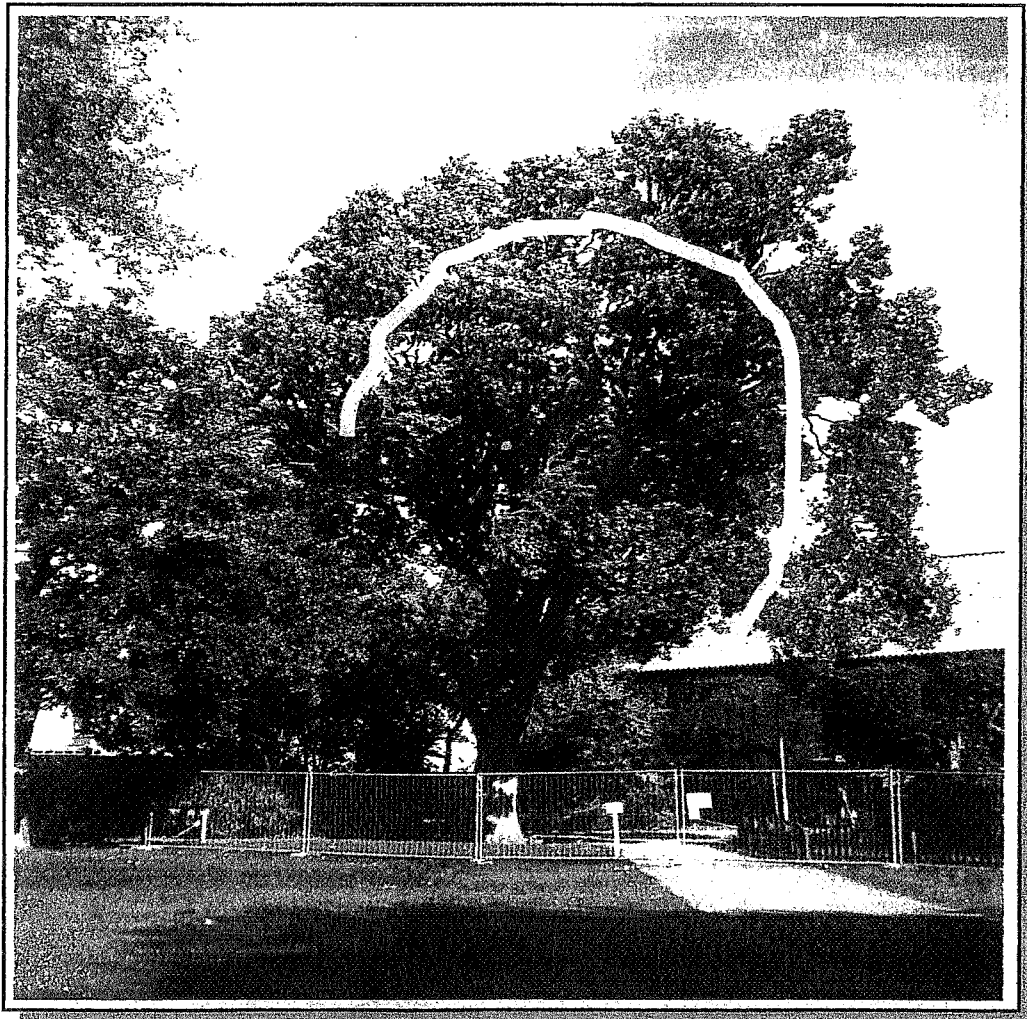
In der fachlichen Beurteilung werden Bäume in verschiedene Vitalitätsstufen eingeteilt und nach der Triebspitzenentwicklung im Kronenbereich ( nach Roloff ) beurteilt. Diese einzelnen Entwicklungsphasen sind unter anderem ein sehr gutes Hilfsmittel einen Baum in seinem Gesundheitszustand, in seiner Lebenserwartung und in seiner Vitalität zu beurteilen und einzuschätzen. Der dunkel unterlegte Bereich zeigt an, wo der gutachtengegenständliche Baum einzuordnen ist.
