**B-Plan Burgstraße - Norden  
Landkreis Aurich  
Wohnanlage Sielstraße/Gaswerkstraße  
Konzept zur Sanierung**

**BEARBEITUNG**

Dr. Dieter Cordes  
Böker und Partner, Cloppenburg Straße 2-4, 26135 Oldenburg

Branscheid Immobilien GbR  
Egerstraße 6  
58256 Ennepetal

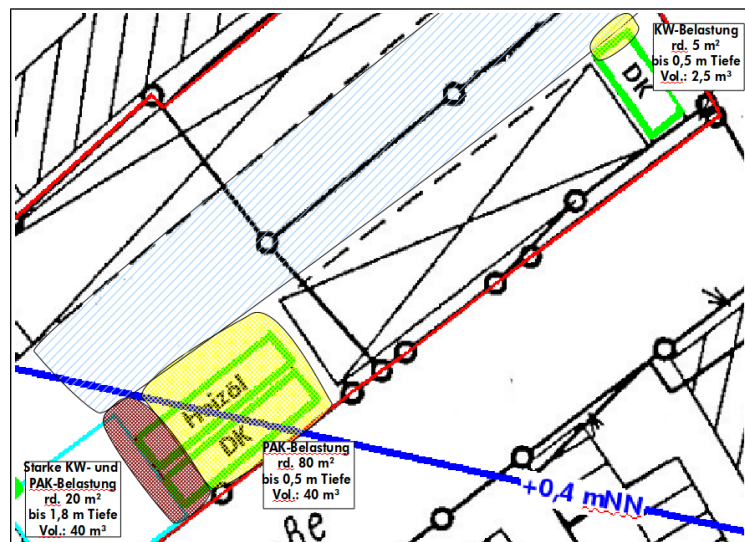
### Abbildung 5: Belastungssituation

Die Fläche ist in der Abbildung 5 dargestellt und umfasst zum einen die Betankungsfläche mit

Bereich auf dem sich die Heizöl- und Dieselmotortanks befanden. Hier sind die größten Mengen an Aushub zu erwarten, da im Bereich der ehemaligen Fundamente die Kohlenwasserstoffe tief in den Untergrund (bis 1,8 m) eindringen konnten.

Eine kleinere Fläche befindet sich an der Sielstraße am Standort eines kleineren Dieselmotortankes

Die Sanierung soll über den Aushub der stark belasteten Böden an den Eintragsstellen erfolgen (s. Anlage 4 und Abbildung 5).

Dazu wird zunächst der unbelastete Oberboden des Betankungsbereichs entfernt und der Boden auf einer geschätzten Fläche von knapp 100 m<sup>2</sup> ausgehoben. Organoleptische

auffälliges Material wird in Container verbracht oder auf mit Folie abgeplanten Flächen abgelagert, beprobt und abgedeckt. Die Arbeiten finden im Beisein eines Sachverständigen statt, der Aushub, Böschungen und Sohle zunächst organoleptisch begutachtet, zum Nachweis dann Proben nimmt und diese im Labor analysieren lässt. Das Sanierungsziel ist erreicht, wenn in den Bodenproben die MKW-Konzentration unter 300 mg/kg liegt.

Anschließend wird die Baugrube mit sauberem Material aufgefüllt und verdichtet.
