toom Baumarkt GmbH

Anbindung eines Baumarktes an die B 72 bei Norden Ergebnisse des Sicherheitsaudits - Phase 1 -

Projektnummer: 1656

Aufgestellt im: Juni 2016

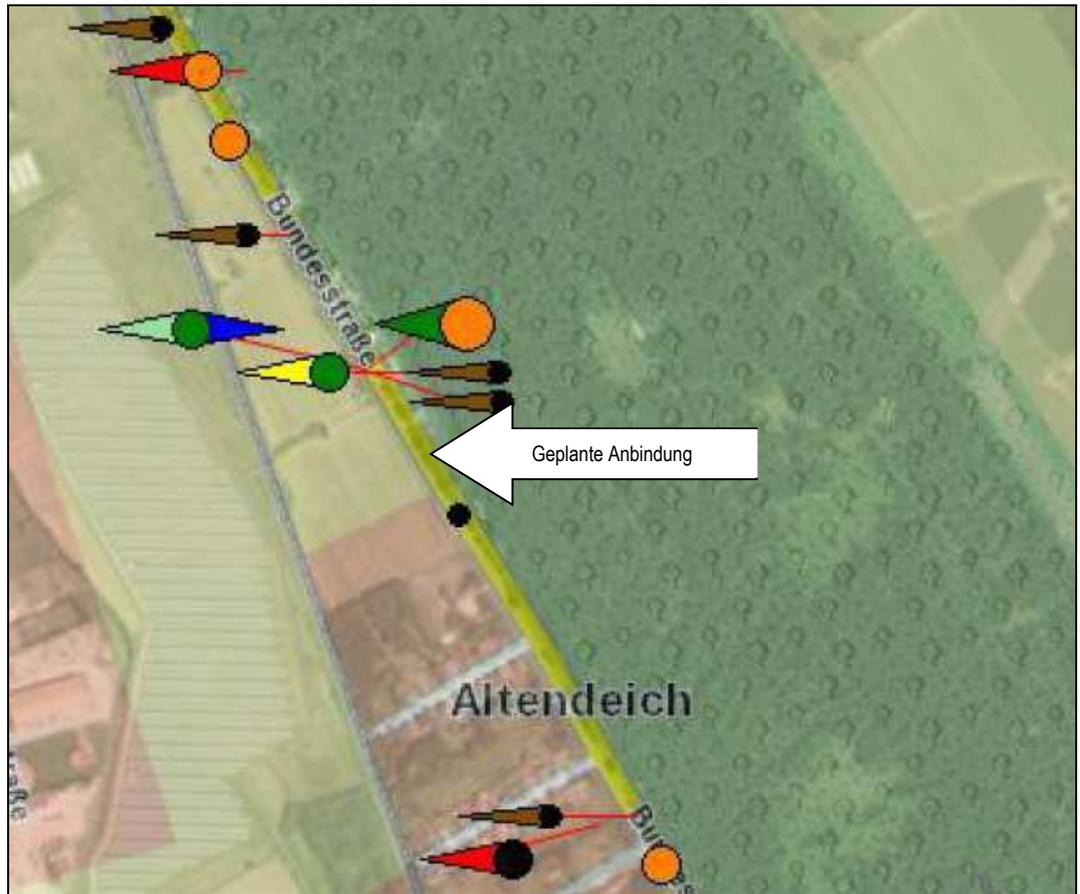
Bild 1: Dreijahreskarte Strecke

Die vorhandenen Unfalldaten der Dreijahreskarte (2012 – 2014) in dem Bereich, welcher für eine Anbindung infrage kommt (Bild 1), zeigen keine Auffälligkeiten, sondern eher das für eine derartige Strecke typische Bild. Möglicherweise können die Unfalldaten in diesem Bereich so interpretiert werden, dass die Fahrzeuge teilweise zu schnell unterwegs sind (Die Bilder 6, 7 und 8 zeigen einen Auszug aus dem M Uko als Legende zu den Bildern 1 und 2.).

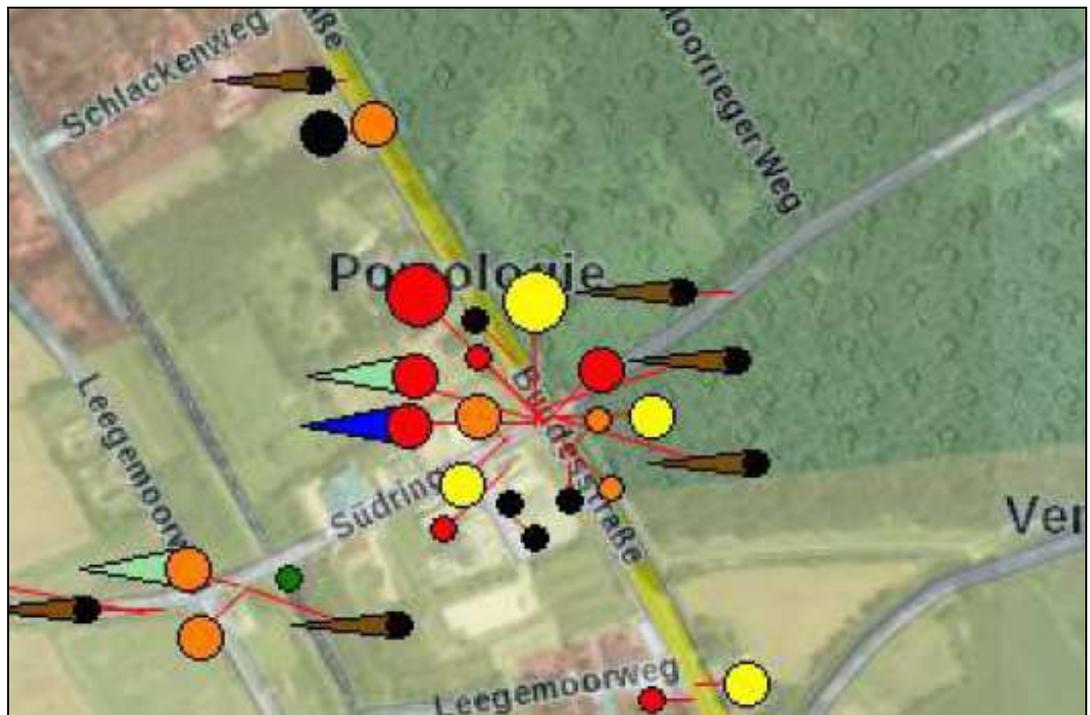
Bild 2: Dreijahreskarte Knoten B 72 / Südring

Der etwa 850 m weiter südlich gelegene Knotenpunkt B 72 / Südring / II. Moorrieger Weg muss jedoch nach der Dreijahreskarte 2014 (Bild 2) als Unfallhäufungsstelle (6 Unfälle mit Personenschaden) eingruppiert werden.

Die Verkehrsbelastung des nördlichen Astes dieses Knotenpunktes entspricht etwa derjenigen der B 72 in dem geplanten Bereich der Anbindung des Baumarktes. Die Belastung des II. Moorrieger Weges (östlicher Knotenpunktarm) ist nicht bekannt, scheint aber deutlich untergeordnet zu sein. Die Belastung des Südrings ist ebenfalls nicht bekannt, jedoch kann davon ausgegangen werden, dass die Eckbeziehung in Richtung Süden aus dem Südring stärker ist als in Richtung Norden, da der Südring in nördlicher Richtung (Bild 3) eine Anbindung an die L 4 und an das Straßennetz der Stadt Norden aufweist. Die Rechtseinbieger aus dem Südring sollten daher stärker vertreten sein, als die Linkseinbieger. Trotz dieser günstigen Richtung des Hauptstromes aus der Nebenrichtung ist dieser nicht signalisierte Knotenpunkt unfallauffällig.

Während des Ortstermins (Nebenverkehrszeit am späten Vormittag) wurden aus dem Südring einbiegende Fahrzeuge beobachtet, welche lange auf eine Zeitlücke warten mussten. Dies ist auch dadurch zu erklären, dass insbesondere aus Richtung Süden häufig lange Fahrzeugkolonnen die B 72 befahren, da einzelne langsame Fahrzeuge auf der Strecke offensichtlich nicht überholt werden können.

Es wird an dieser Stelle vermutet, dass aufgrund der wahrscheinlich eher häftigen Aufteilung zwischen Links- und Rechtseinbiegern der neuen Anbindung des Baumarktes auch dort lange Wartezeiten entstehen, was die Nutzung nicht auskömmlicher Zeitlücken wahrscheinlich werden lässt. Falls eine nicht signalisierte Variante der Knotenpunktgestaltung gewählt wird, sollte vor dem Hintergrund dieses Gedankens eine planerische Rückfallebene existieren.

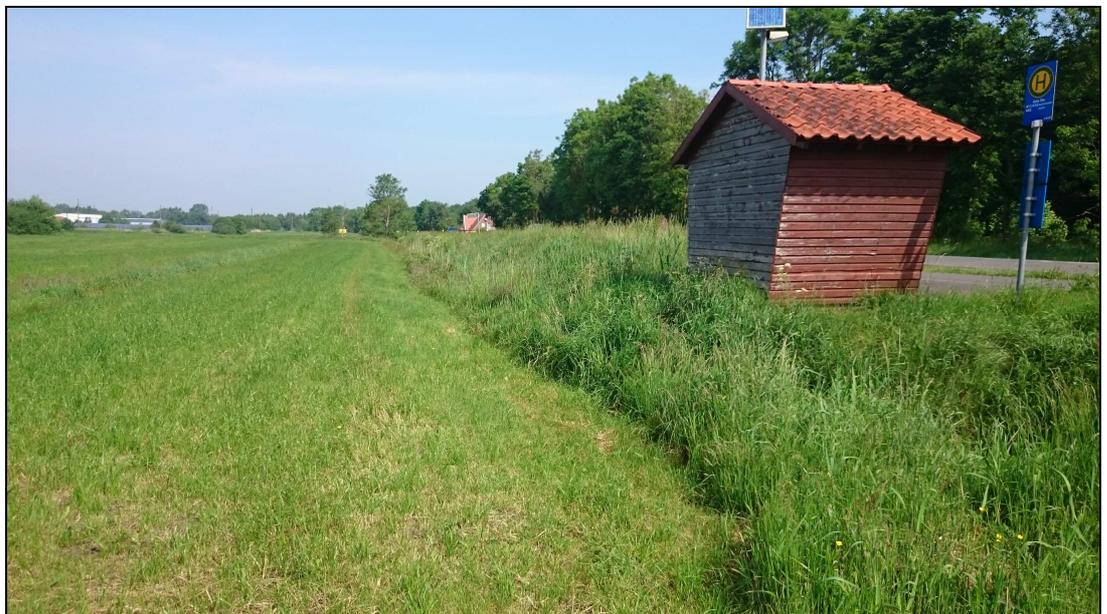
Bild 4: Höhendifferenz B 72 - Gelände

- (7) Horizontaler Aufstellbereich
Zwischen Fahrbahnniveau der B 72 und dem Gelände, auf welchem der neue Baumarkt entstehen soll, besteht eine deutliche Höhendifferenz (Bild 4). Die Gradienten der Anbindung sollte so geplant werden, dass für einbiegende wartepflichtige Fahrzeuge eine horizontale Aufstellfläche von etwa 20 m Länge entsteht.

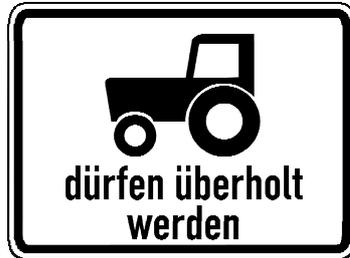
Bild 5: Zusatzzeichen 1049-11

Das Zusatzzeichen 1049-11 („Kraftfahrzeuge und Züge bis 25 km/h dürfen überholt werden“) zum Zeichen 276 („Überholverbot“) ist durch einen kleinen Trecker symbolisiert (Bild 5).

Offensichtlich interpretieren viele Verkehrsteilnehmer dieses Zeichen so, dass alle landwirtschaftlichen Fahrzeuge überholt werden dürften, auch wenn diese deutlich schneller als 25 km/h fahren. Als Folge lassen sich Überholmanöver auf der Strecke beobachten, welche sich lang hinziehen. Da die zulässige Höchstgeschwindigkeit von 70 km/h von einigen Kraftfahrzeugführern dem Augenschein nach nicht beachtet wird, ergeben sich in der Kombination teilweise gefährliche Manöver auf der Strecke.
