Stadt Norden

Verkehrliche Anbindung BPlan-Gebiet Nr. 205 V

Ergebnisse des Sicherheitsaudits - Phase 3 -

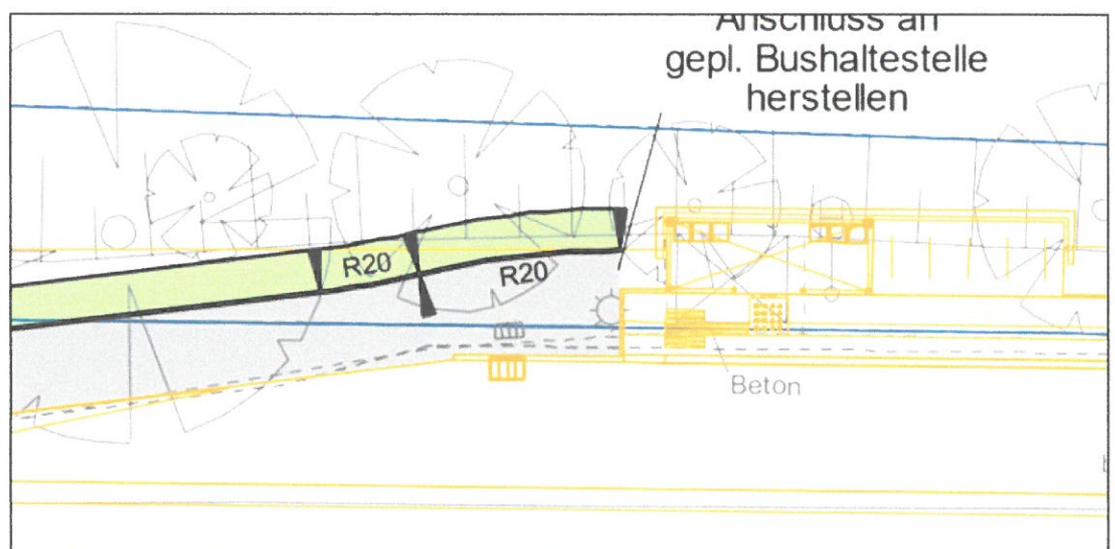
Bild 1: Anschluss an die Bushaltestelle auf der Ostseite

Die Position der vorhandenen Leuchte im Bereich des Neuanschlusses des Gehweges (Bild 1) sollte verlegt werden, falls dies nicht schon im Planungsumfang des Landkreises Aurich enthalten war.

Der Gehweganschluss an die Bushaltestelle auf der Ostseite führt sehr nah an den Böschungsbereich (Bild 1). Es sollte für diesen Bereich überlegt werden, inwieweit eine Absturzsicherung benötigt wird (Siehe auch Abschnitt 11.1.11 der ERA).

Das seitens des Landkreises geplante Bushäuschen hängt mit dem rückwärtigen Teil über der Böschung – jedoch wurde diese Planung nach Erinnerung des Unterzeichners bereits geändert, so dass hier möglicherweise nicht der aktuelle Planungsstand übernommen wurde,

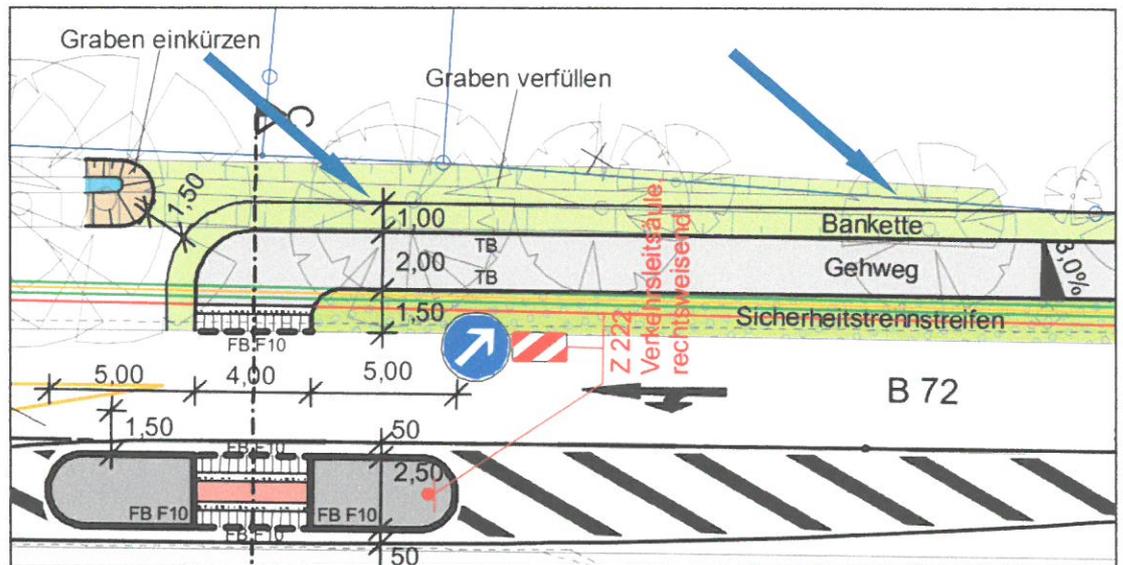
Bild 2: Baumbestand auf der Ostseite

Es sollte geprüft werden, ob alle Bäume entlang des Gehweges auf der Ostseite erhalten werden können. Bei mindestens zwei Bäumen (blaue Pfeile) scheint dies nicht der Fall zu sein (Bild 2).

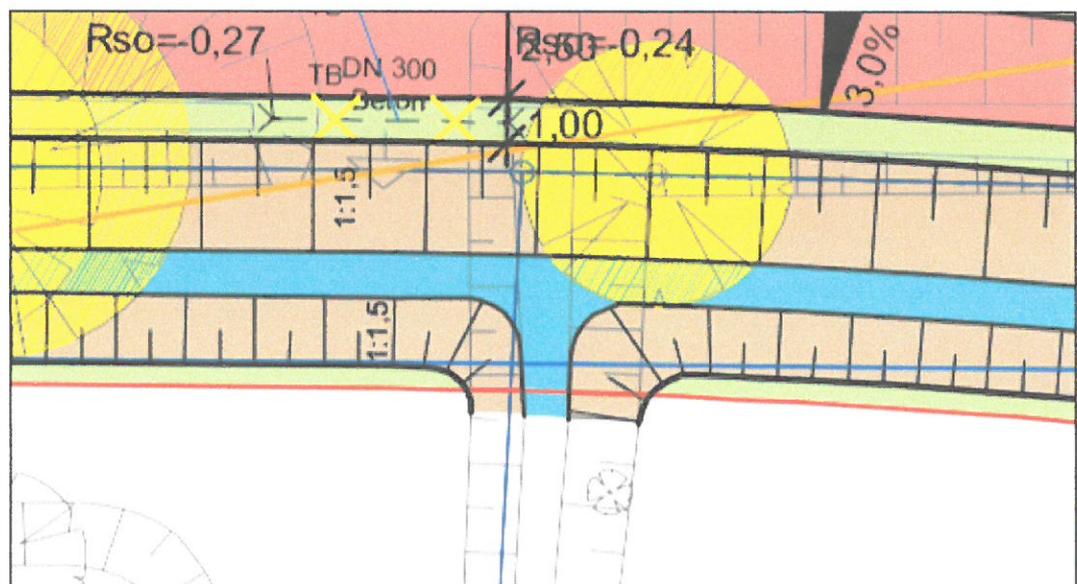
Bild 3: Grabenanschluss

- (20) Grabenanschluss
Bei dem Grabenanschluss sollte eigentlich der Höhenversatz der Grabensohlen im Lageplan sichtbar werden (Bild 3), er ist aber nicht zu erkennen.
