Entschlammung Hafen Greetsiel

- Sedimentuntersuchungen 2016 -

Sedimentuntersuchungen 2016

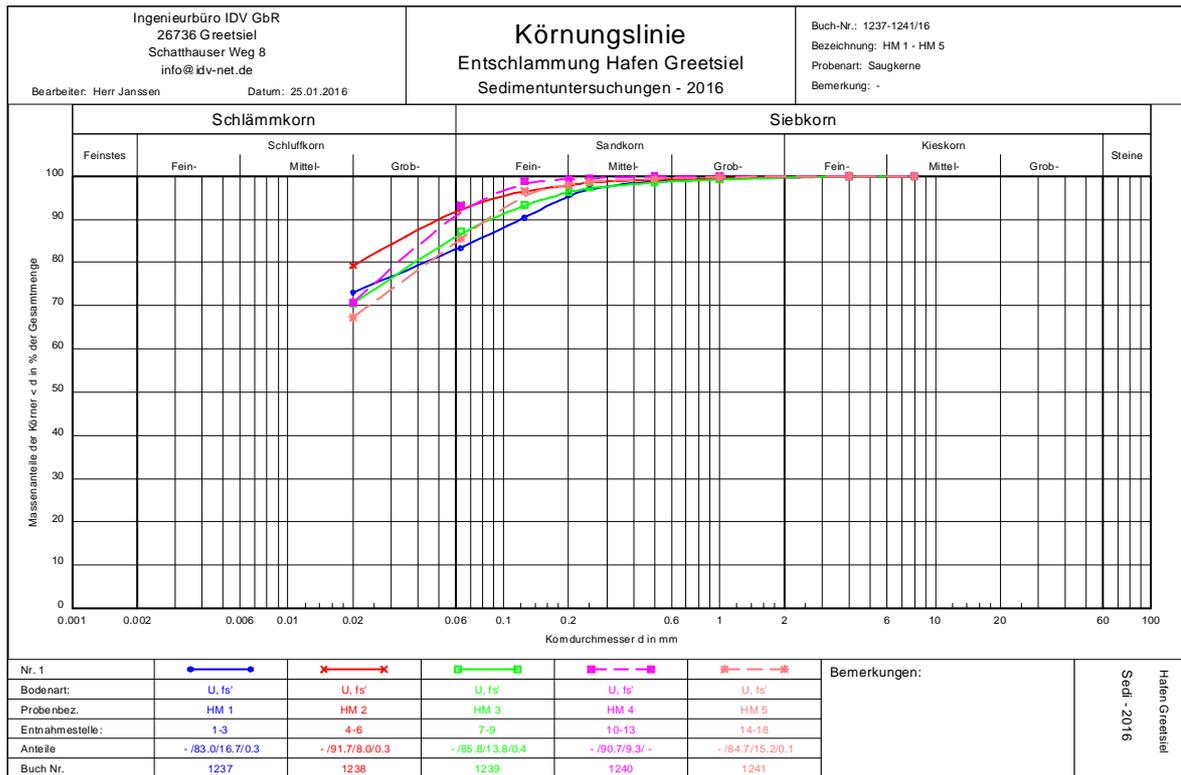
Abb. 1: Ergebnisse der Kornanalysen der Sedimentproben aus dem Hafen Greetsiel, Beprobungsabschnitte HM1 bis HM5 (vgl. Anhang 1)

Die Bodenansprache weist die Sedimente im Hafen Greetsiel i.w. als stark tonigen Schluff aus. Die Kornkurven der Mischproben HM1 bis HM 5, die in Abb. 1 dargestellt sind, weisen entsprechend Schluff- und Tonanteile von über 80% aus. Die 20 µm Anteile zeigen mit Werten von 67 bis 79 % eine relativ enge Bandbreite der angebotenen Sedimente. Über die entnommenen Kernlängen wurde zudem eine homogene Sedimentverteilung mit geringfügigen Schwankungen der Ton- und Schluffbestandteile festgestellt. Die organischen Anteile schwanken mit TOC-Gehalten von 3,3 bis 4,4 % in einem gem. den angetroffenen Bodenarten zu erwartenden engem Wertebereich.

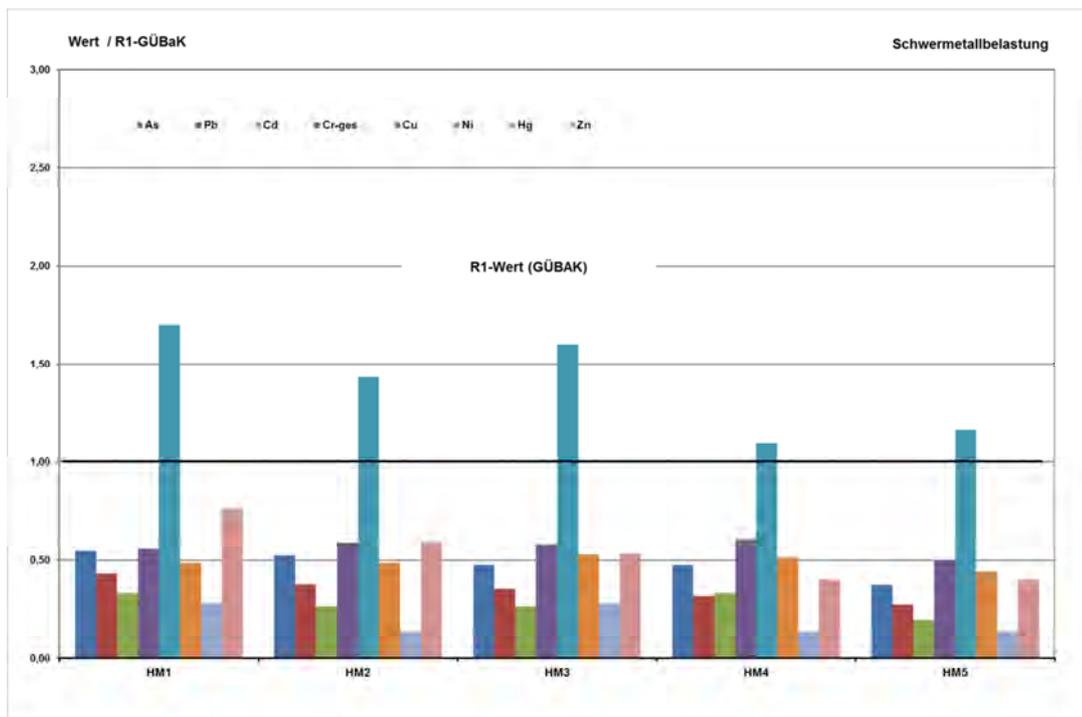
Abb. 2: Analyseergebnisse aus den Abschnitten HM1 bis HM5 hinsichtlich der Schwermetallgehalte auf den R1-Wert gem. GÜBAK (2009)

In Abb. 2 sind die Schadstoffgehalte hinsichtlich der Schwermetalle bezogen auf den R1-Wert gem. GÜBAK (2009) aufgetragen.

Die Schwermetallgehalte befinden sich mit Ausnahme der Kupfergehalte in allen Mischproben unterhalb des für Einleitungen in Küstengewässer maßgeblichen R1-Wertes gem. GÜBAK. Die Kupfergehalte in den Proben HM1 bis HM3 überschreiten den R1-Wert mit 43 bis 51 mg/kg bis zum 1,7-fachen, während der Richtwert in den

Mischproben aus den Abschnitten 4 und 5 nur geringfügig überschritten wird. Die angetroffenen Kupfergehalte liegen insgesamt deutlich unterhalb des R2-Wertes, der für Kupfer 90 mg/kg beträgt. Bei einer landseitigen Unterbringung ist bzgl. der Kupfergehalte eine Einordnung im Bereich der Zuordnungsklasse Z0 bzw. Z0* gem. TR-Boden (2004) zu erwarten.

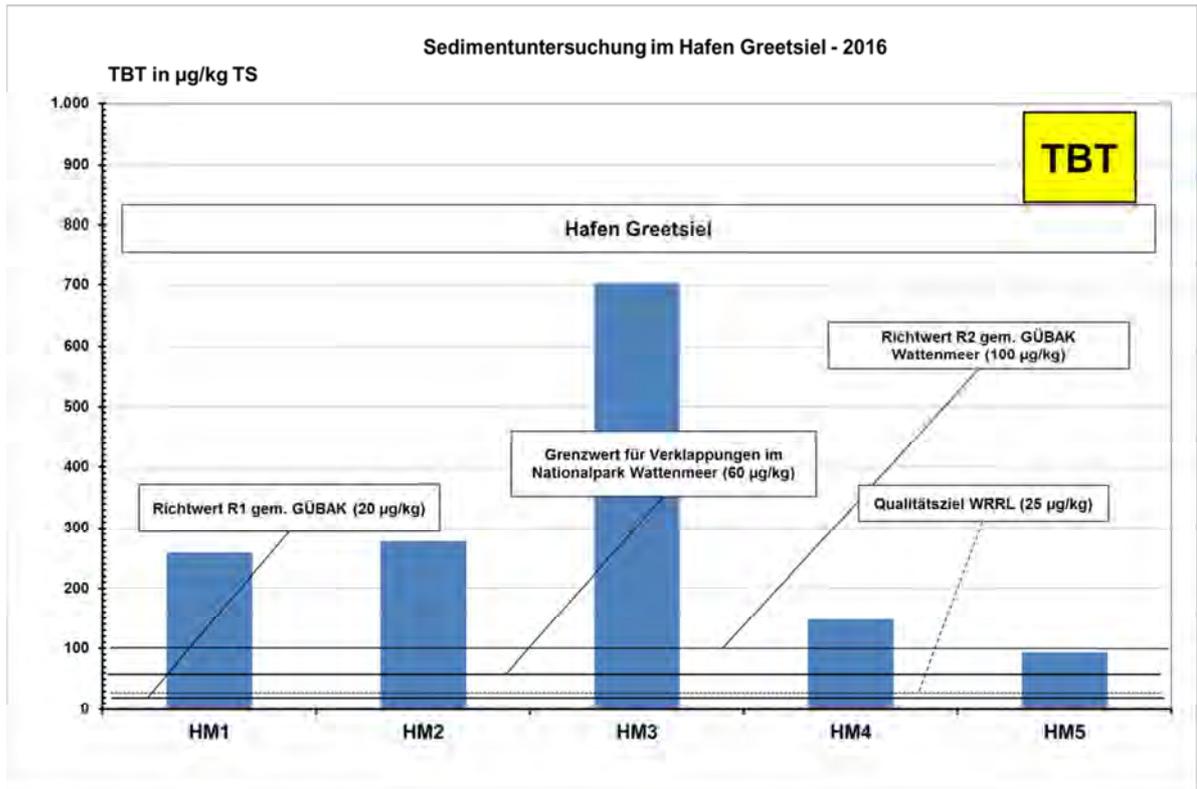
Abb. 3: Analysenergebnisse aus den Abschnitten 1 bis 5 (Mischproben HM1 bis HM5) hinsichtlich der zinnorganischen Verbindung TBT mit Angabe verschiedener Richtwerte

Die in der Vergangenheit in Schifffahrtswegen häufig als Problemparameter identifizierte zinnorganische Verbindung TBT ist in Abb. 3 mit Angabe verschiedener Richtwerte und in Abb. 4 in seiner räumlichen Verteilung dargestellt. Der R1-Wert gem. GÜBAK wird in allen Proben aus dem Hafengebiet überschritten. Die TBT-Gehalte befinden sich auch durchgängig oberhalb des Grenzwertes der für Verklappungen im Nationalpark Wattenmeer, der mit 60 µg/kg angegeben werden kann. Insbesondere in den Abschnitten 1, 2 und 3 wurde bzgl. TBT ein Belastungsniveau angetroffen, das aufgrund der hohen Toxizität eine Verklappung im Wattenmeer oder eine ungesicherte Umlagerung im Gewässer nicht zulässt. Die höchste TBT-Konzentration wurde dabei mit 703 µg/kg in Abschnitt 3 im Bereich der Slipanlage festgestellt. In den Abschnitten 4 und 5 mit geringeren TBT-Belastungen von 93 bzw. 148 µg/kg ist die Möglichkeit einer wasserseitigen Einleitung bzw. Umlagerung abhängig von den Randbedingungen am Einbringungsort ggf. in Verbindung mit Sicherungsmaßnahmen zu prüfen.

Die festgestellten TBT-Gehalte in den Proben aus dem Hafen Greetsiel bewegen sich mit Werten zwischen 93 und 703 µg/kg deutlich oberhalb des für Gewässersedimente diskutierten Zielwertes von 25 µg/kg und mit Ausnahme von Abschnitt 5 oberhalb des von Schnaack und John (1994) vorgeschlagenen Grenzwertes für TBT von 100 µg/kg im Boden.

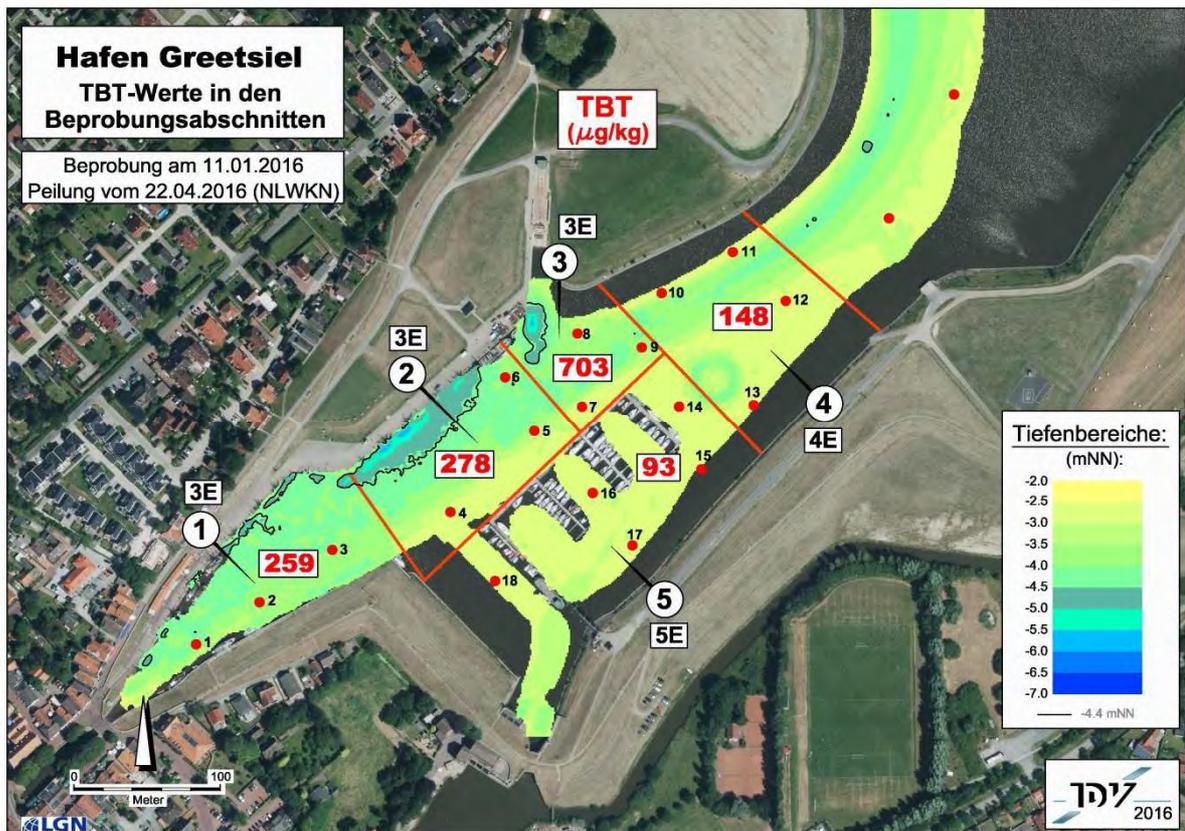
Abb. 4: Räumliche Verteilung der TBT-Belastung im Greetsieler Hafen – Abschnitte 1-5

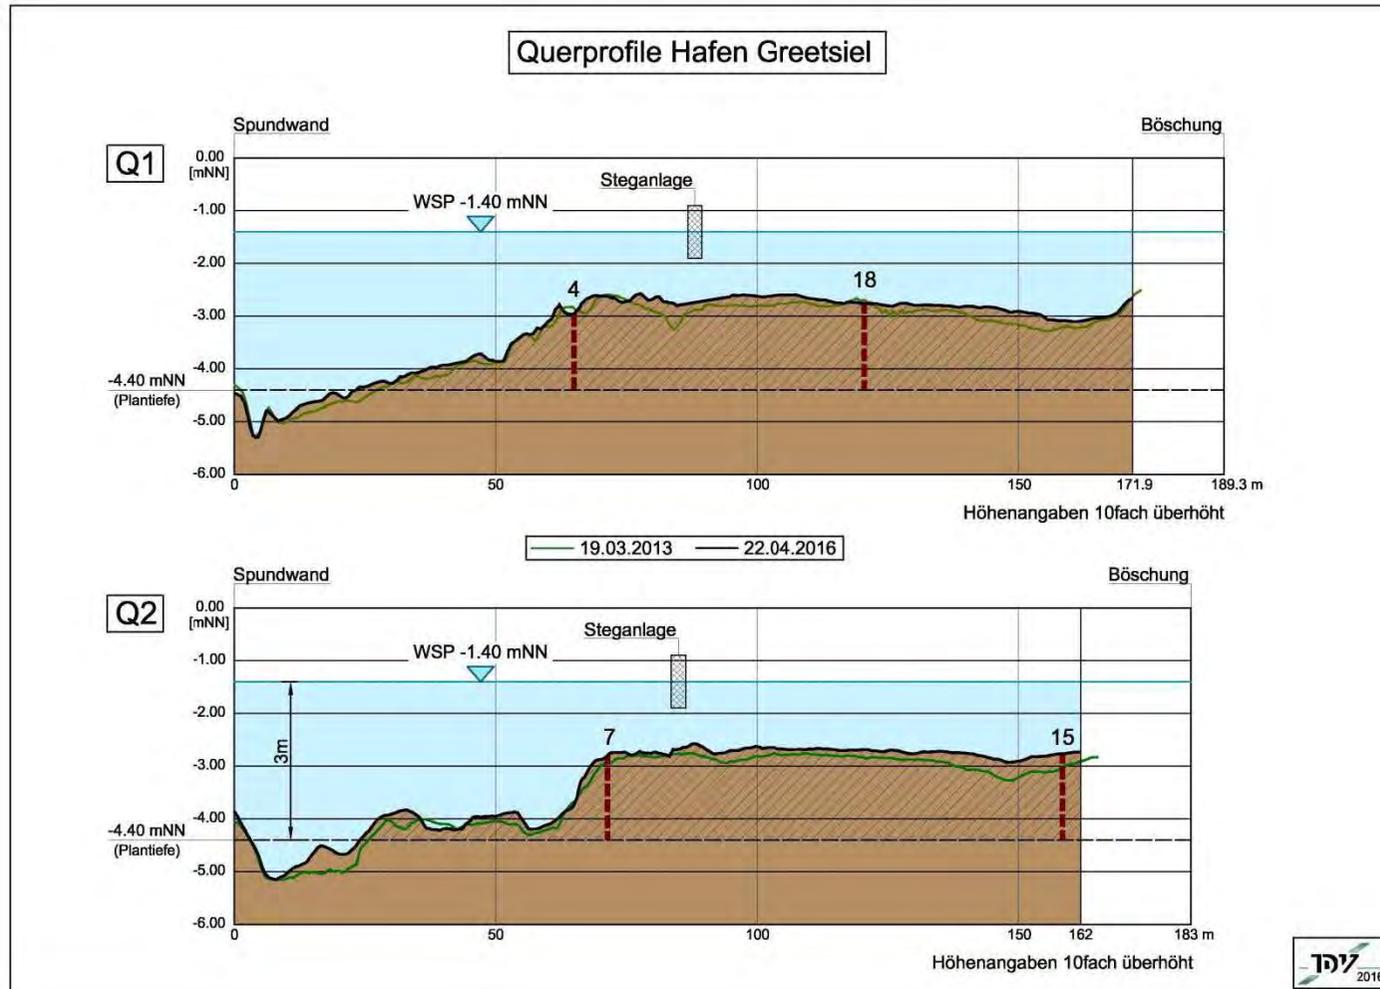
Anhang 3

Beispielhafte Querprofile Q1 und Q2

Solltiefenlage und der Festlegung der Beprobungstiefe beispielhaft die Querprofile Q1 und Q2 beigefügt, denen Peilungen aus 2013 und 2016 zugrunde liegen.

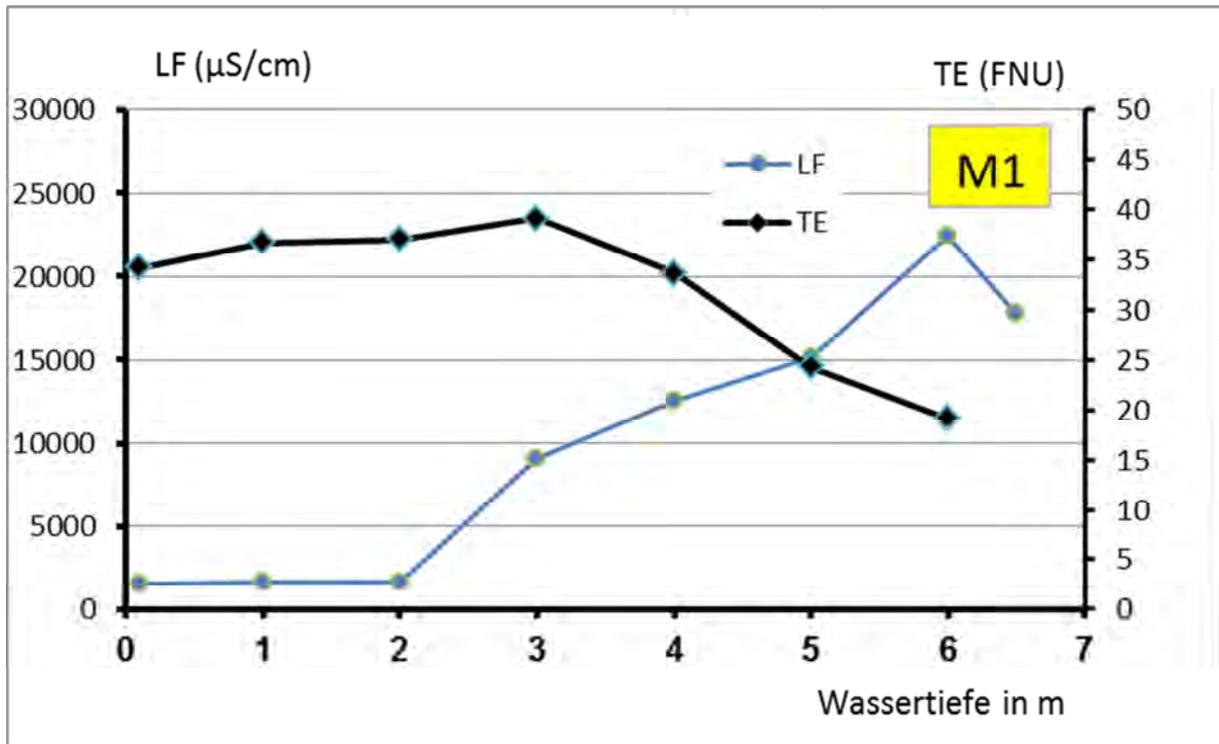
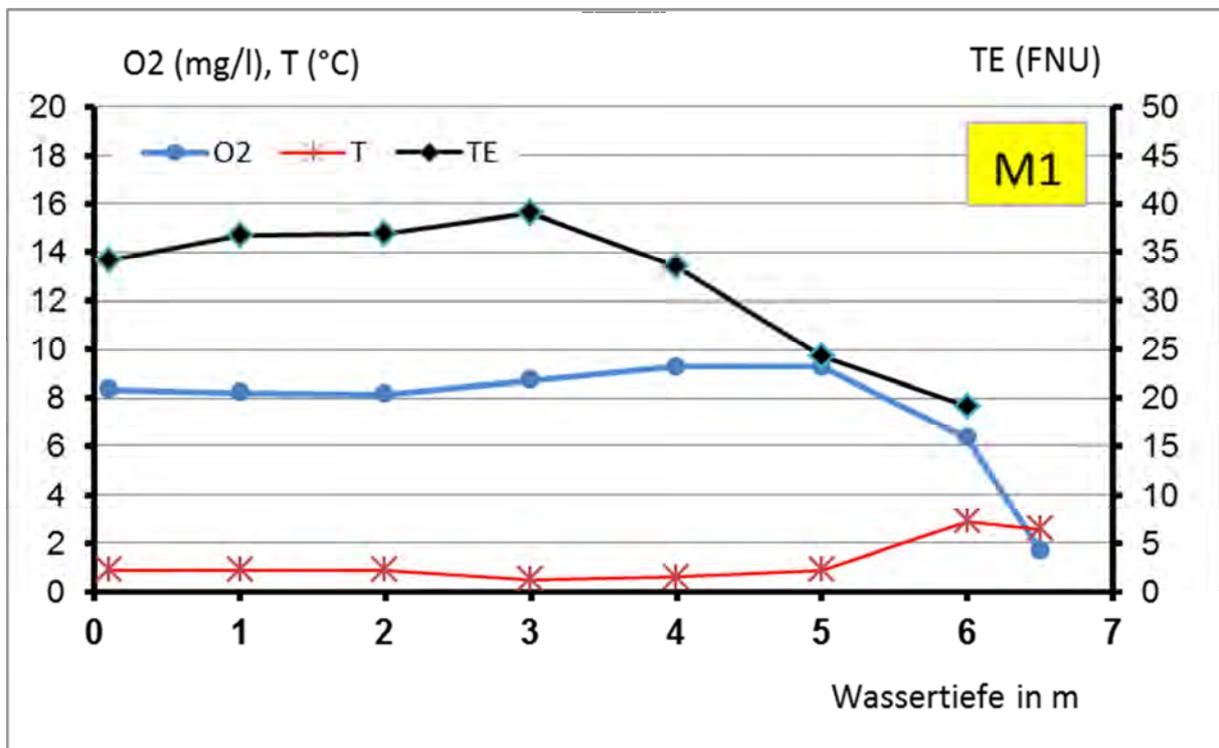
Beispielhaftes Tiefenprofil in der schleusennahen Übertiefe M1; Leitfähigkeit und Trübung (oben); Sauerstoffgehalt, Temperatur und Trübung (unten)

Darüber hinaus wurden im Bereich der Übertiefen bzw. in potentiellen Umlagerungsgebieten Tiefenprofile hinsichtlich der Leitfähigkeit, des Sauerstoffgehaltes, der Temperatur und der Trübung erfasst.

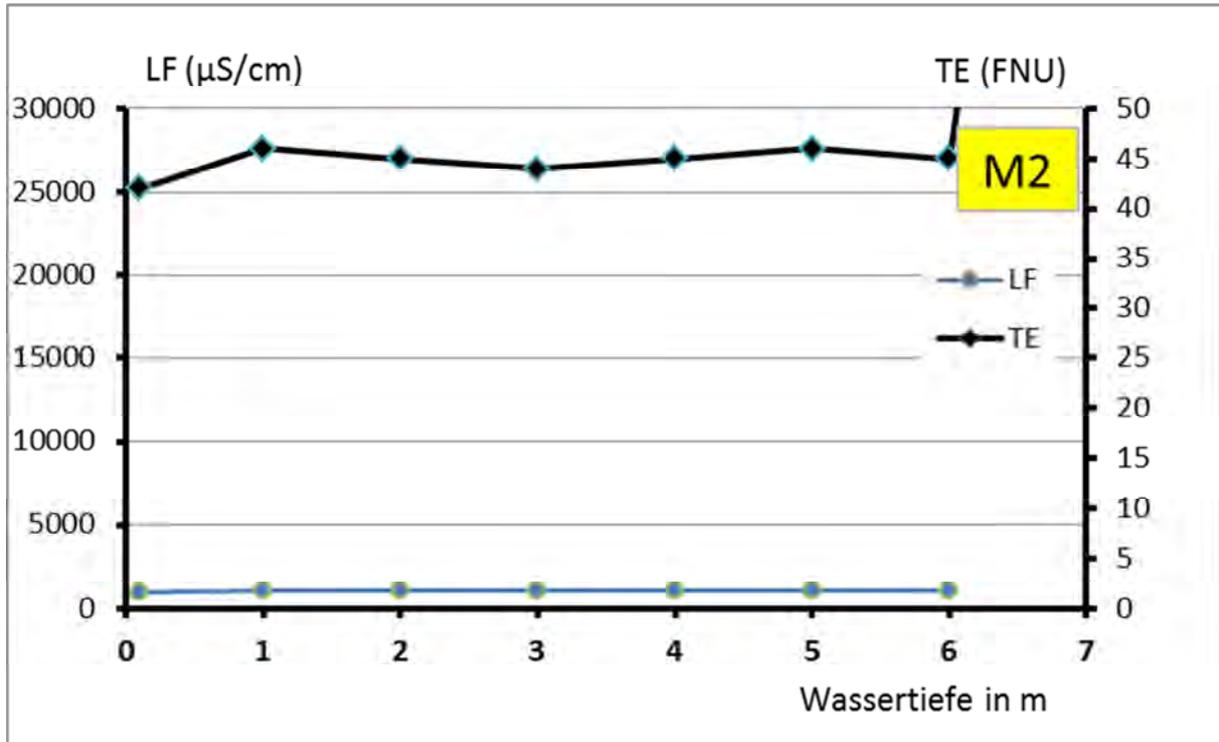
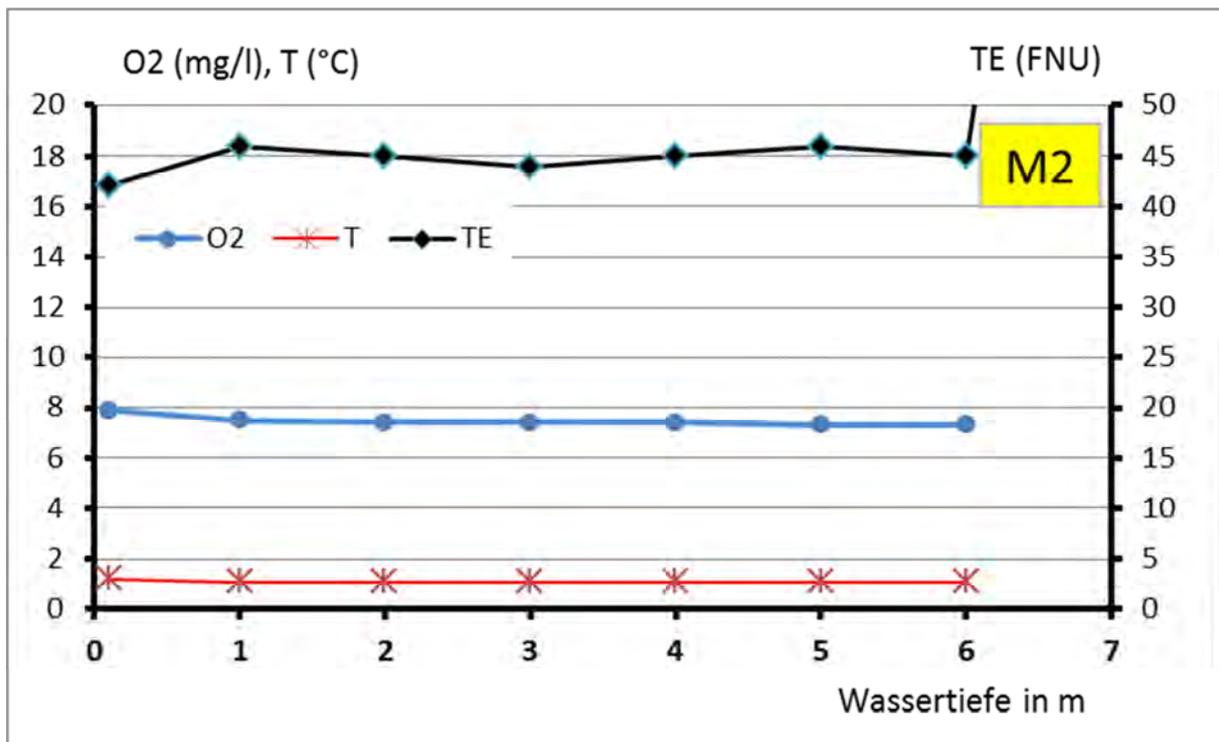
Beispielhaftes Tiefenprofil in der hafennahen Übertiefe M2; Leitfähigkeit und Trübung (oben); Sauerstoffgehalt, Temperatur und Trübung (unten)

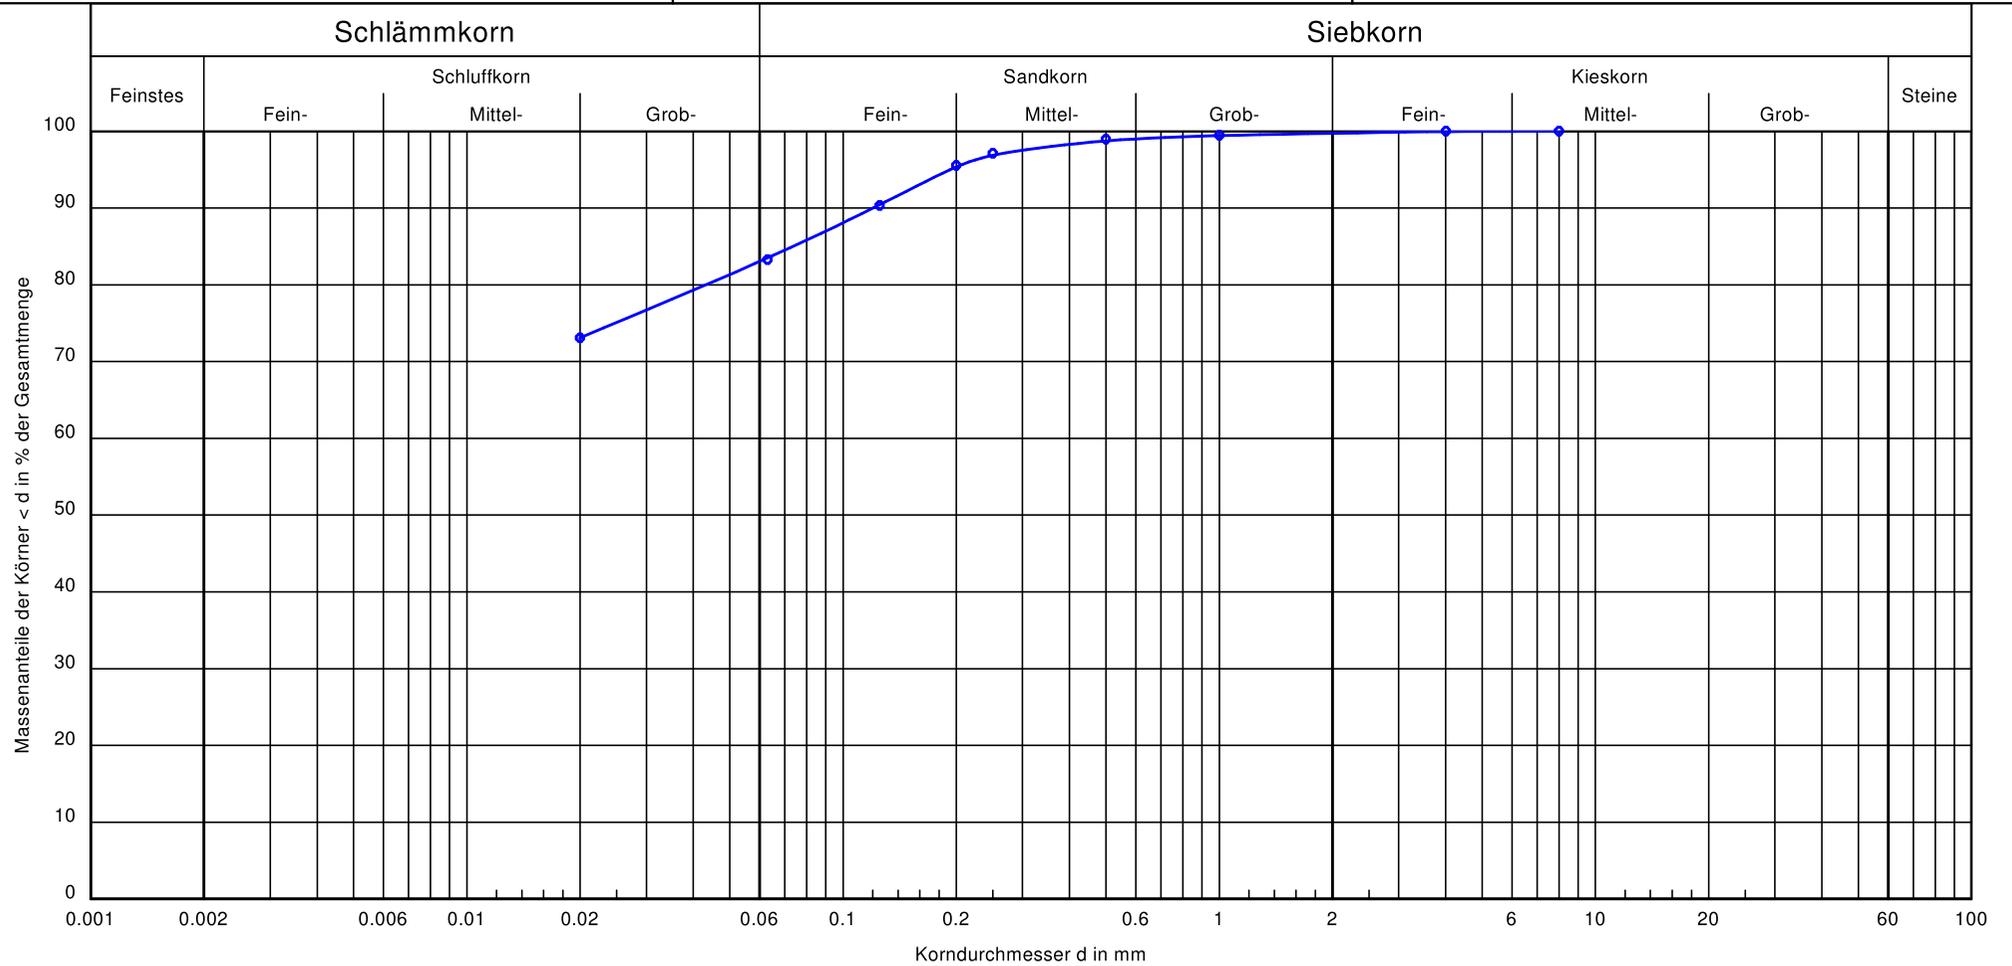
Buch-Nr.: 1237/16
 Bezeichnung: HM-1
 TS: 33,0%
 Bemerkung: -

U, fs'
 1237
 1

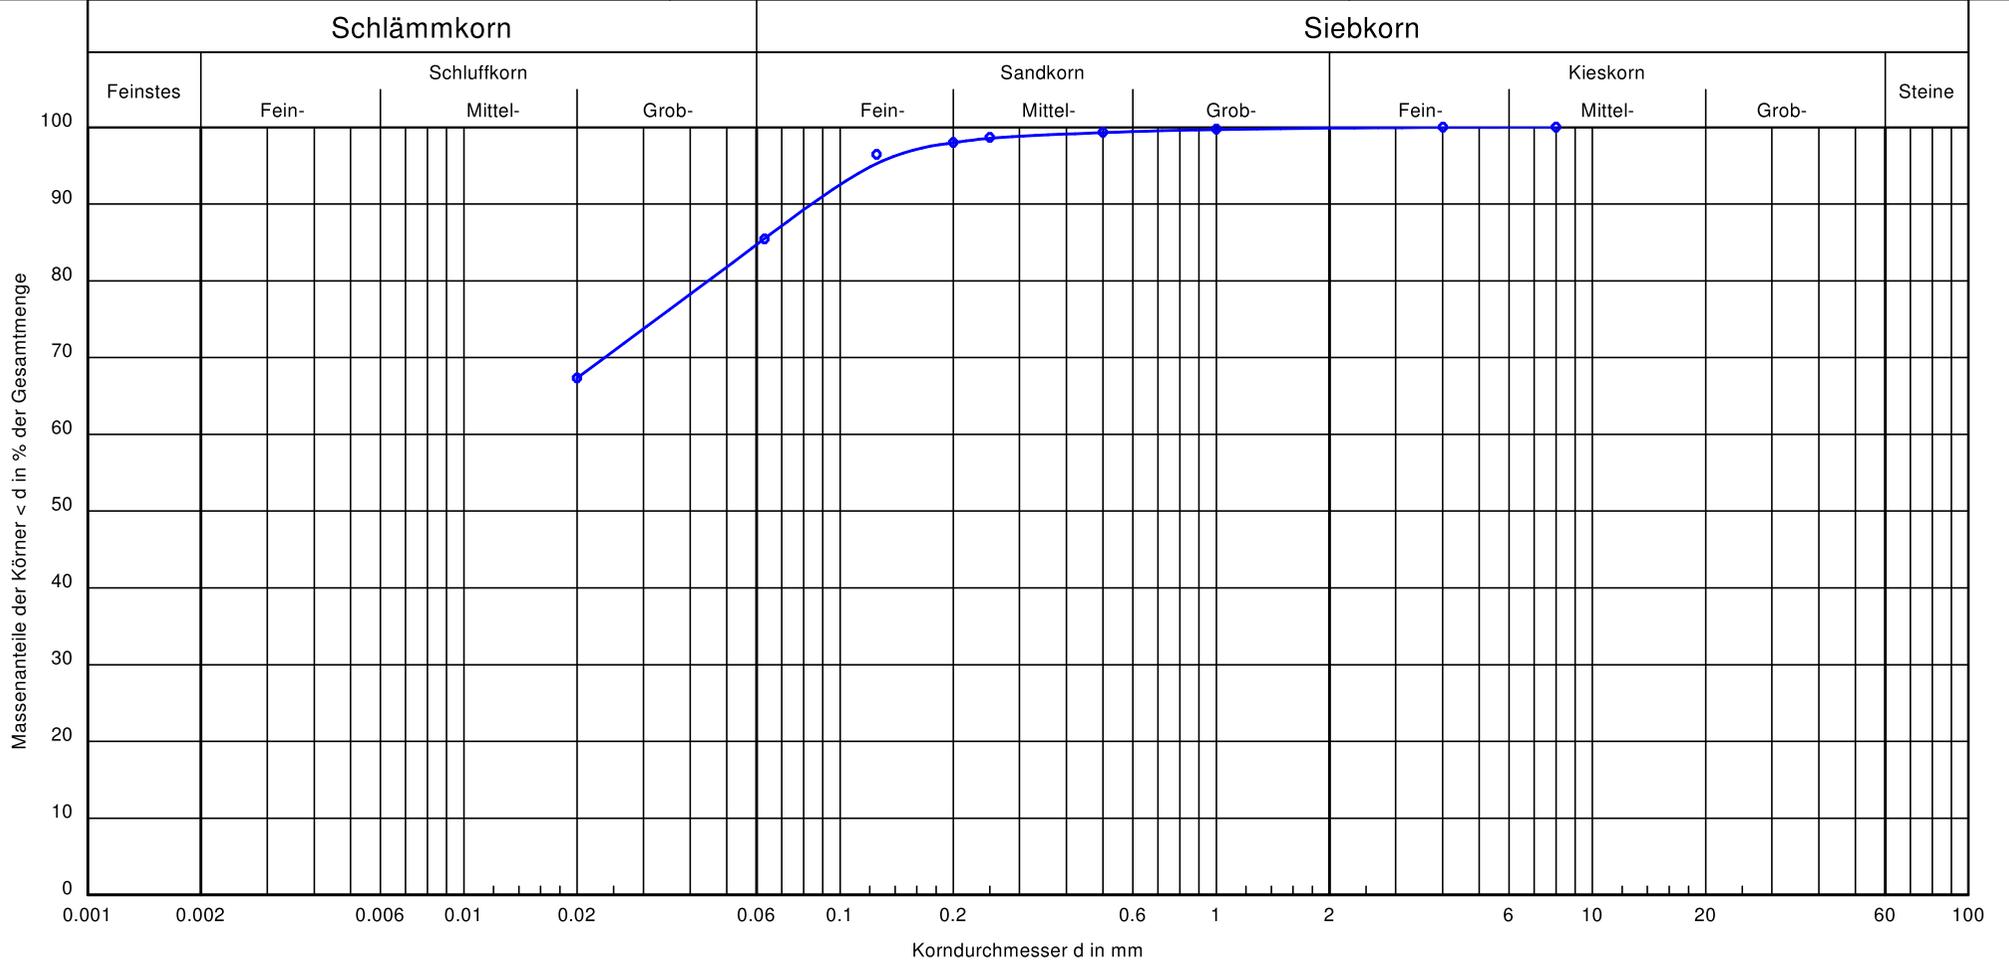
Buch-Nr.: 1241/16
 Bezeichnung: HM-5
 TS: 37,2%
 Bemerkung: -

U, fs'
 1241
 5

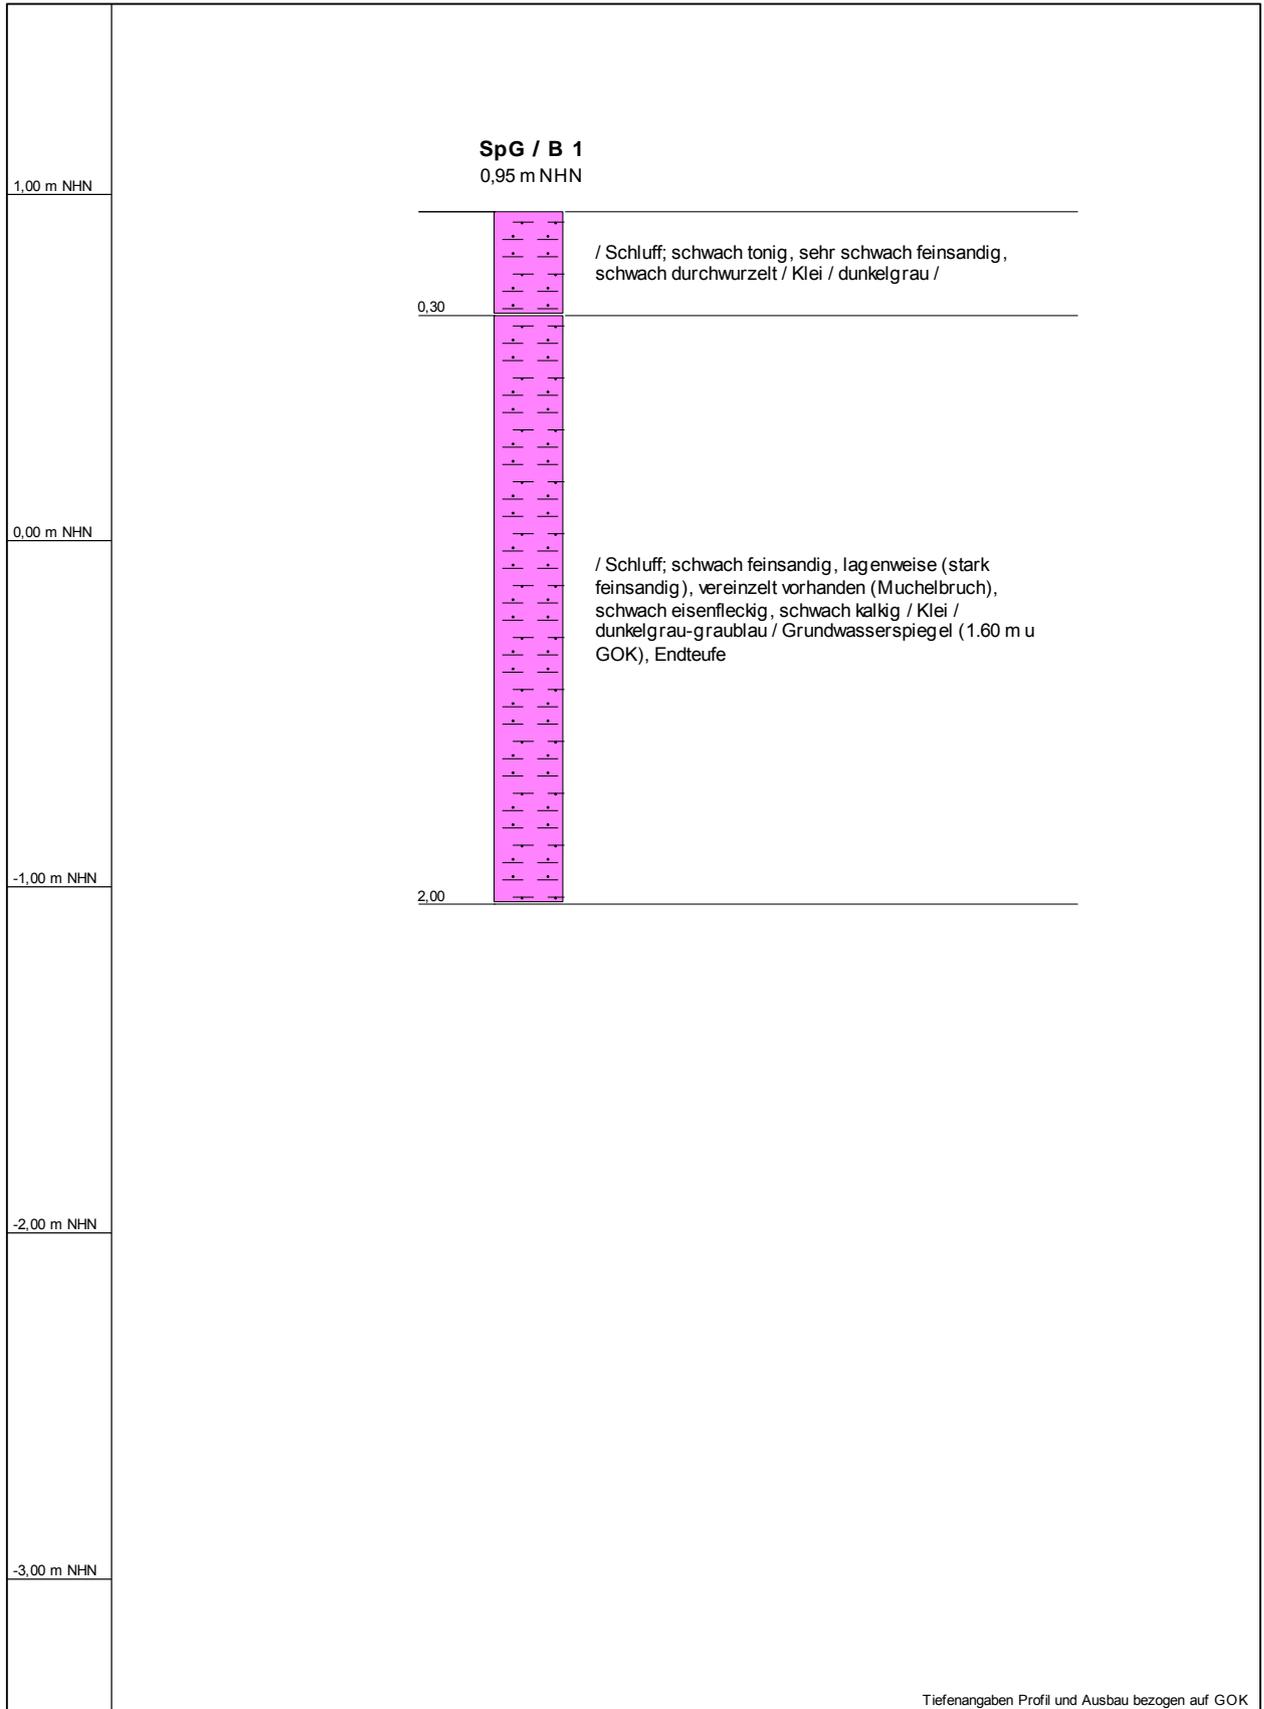
Darstellung der Bohrungen B 1 bis B 25 sowie R 85 in Form von Bohrprofilen (ggf. unmaßstäblich in digitaler Fassung)

Name d. Bhrg.	SpG / B 1	RW: 374475	
Projekt	Spülfeld Greetsiel	HW: 5929950	
Auftraggeber	Gemeinde Krummhörn	Höhe NN: 0,95	
Betreuendes Büro	Ingenieurbüro de Vries IDV GbR	Datum: 21.12.2017	
Autor	U.de Vries	Maßstab : 1:20

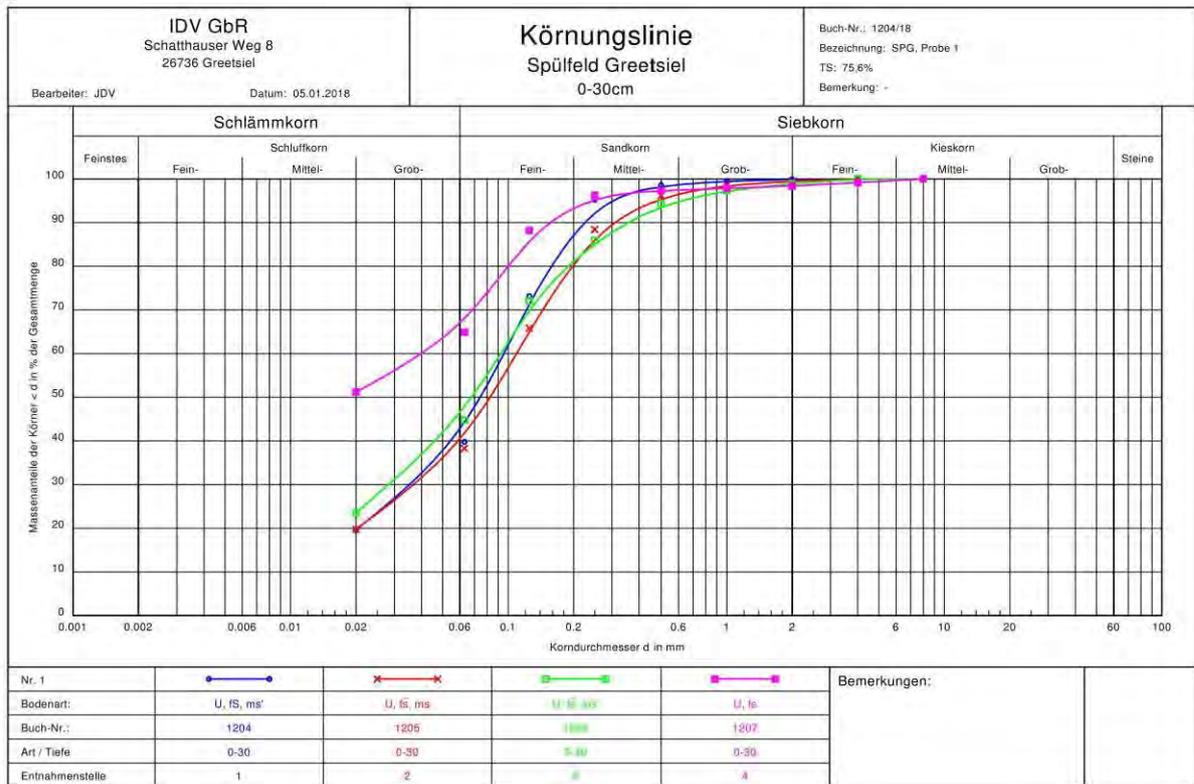
Anhang 6 --- Kornverteilung Mischproben Oberboden (0-30 cm)
