## Bauplätze Süder Hooker Norden

### Sanierungskonzept

17P487

15.09.2017

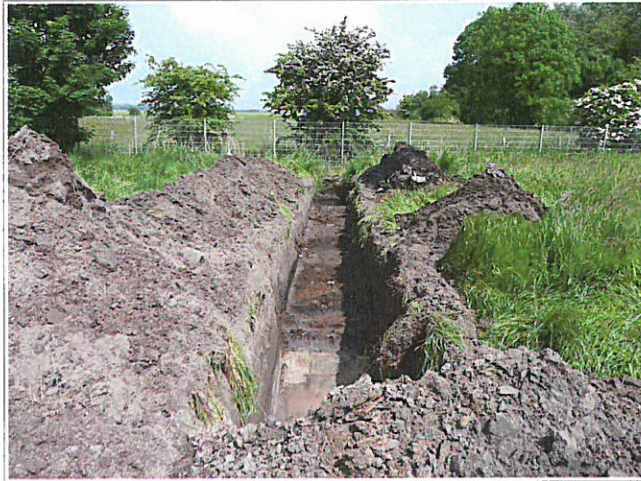
Abbildung 1: Nördlicher Baggerschurf

Am 31.5.2016 wurden im Beisein des Gutachters und der Söhne des Grundstückseigentümers durch die Fa. Ennen zwei Baggerschürfe auf dem Grundstück von der östlichen Grundstücksgrenze ausgeführt. Dabei zeigte sich in beiden Schürfen unterhalb einer rd. 0,2 m mächtigen humosen Sandschicht (Mutterboden) bis in eine Tiefe von 1,0 – 1,2 m unter Geländeoberkante eine Auffüllung aus Sand mit

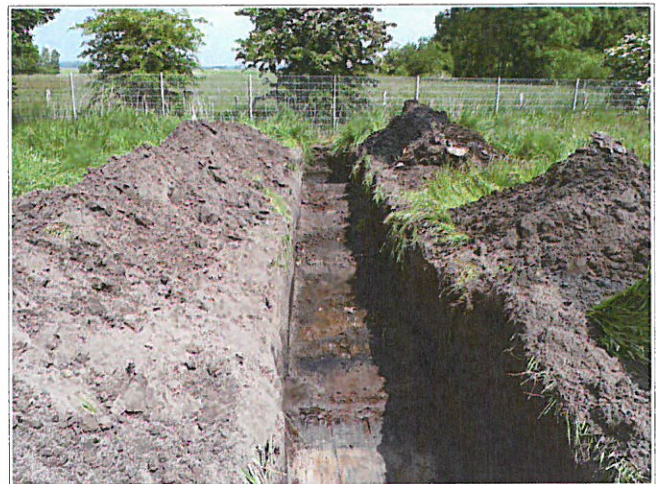
Abbildung 2: Südlicher Baggerschurf

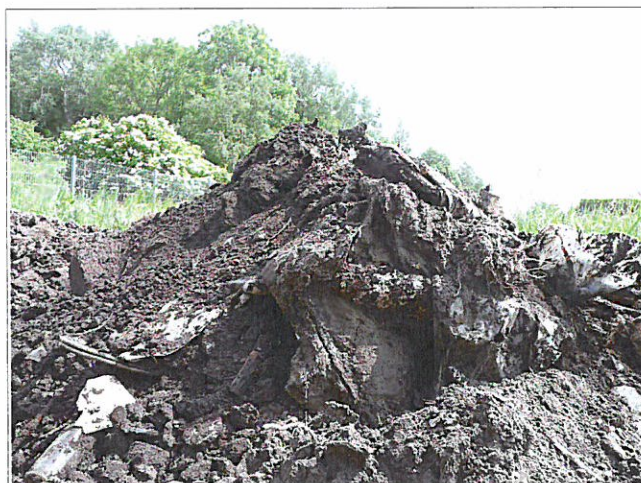
Abbildung 3: Typischer Aushub, Glas,  
Bauschutt, Plastik, Metall

- Bauschutt
- Glas
- Plastik
- Hausbrand
- Metall

Diese typischen Anzeichen einer Hausmülldeponie reichen ca. 10,5 m auf das Grundstück und geben die Verbreitung der Erkundung aus 1997 (s. Anlage 2) wieder.
