**Restaurierung der stehenden Grabmäler  
„Alter Friedhof“, Norden**

- Beschreibung
- Schadensbefund
- Sanierungskonzept
- Angebot

**Firma Steingerecht  
Friedeburger Hauptstr. 97  
26446 Friedeburg**

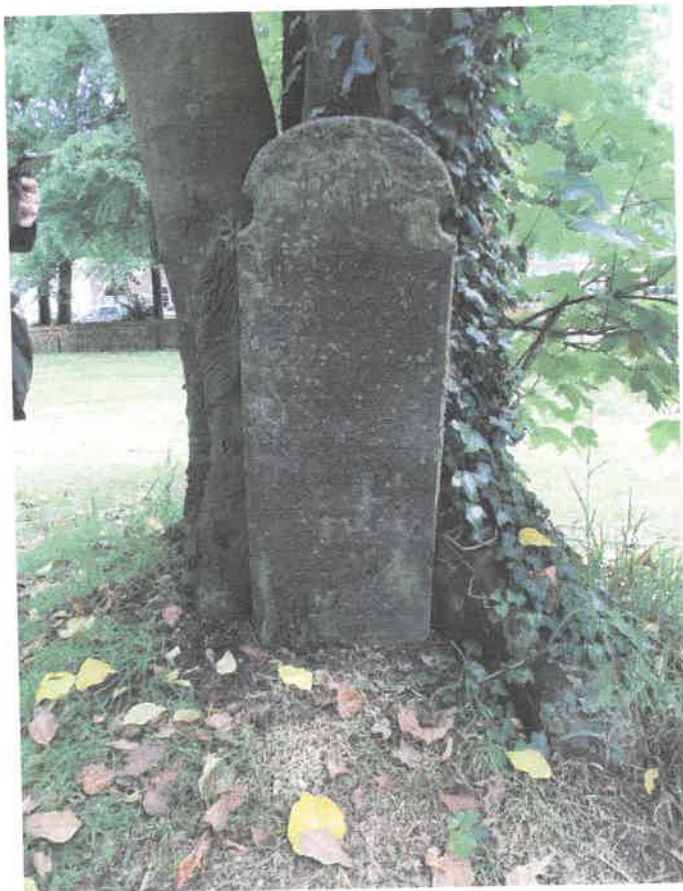
### Stein 2

Reinigung des Grabmals materialschonend mit Heißwasserdampf (150° / 6bar).  
Dieser Stein „steht auf dem Lager“.  
Am Kopf und seitlich ist das Lager deutlich offen.  
Diese offenen Risse schließen.
